**Kochbunkers in de tuin van Museum Arnhem  
Een historisch onderzoek naar en  
archeologische waarneming van resten uit de  
laatste fase van de Tweede Wereldoorlog**

**M. Reinders (met bijdragen van L. van Midden en S. van Dorst)**

**Werkgroep WO2, AWN Afdeling 17 rapport 1  
Versie definitief, november 2016**

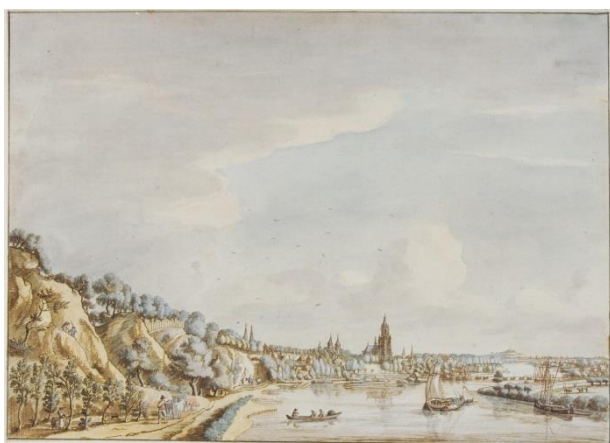
Afbeelding 4. ‘Gezigt van Arnhem aan de Rijn’ door Jan de Beijer uit 1744. Links te zien is de Zandberg met de ‘hap’ van de Zinkenbergh, vlak daarachter het plangebied. Op de voorgrond loopt een man met koeien via Onderlangs. Op de achtergrond is de lager gelegen binnenstad zichtbaar (bron afbeelding: GldA, 1551 – 3809).

In 1660 stortte een deel van de heuvel naar de lager gelegen Rijnsoever, en heet sindsdien de Zinkenbergh of Sinckenbergh: gezonken berg.<sup>11</sup> Deze ‘hap’ is nog altijd zichtbaar op de hoogtekkaart (afbeelding 2).

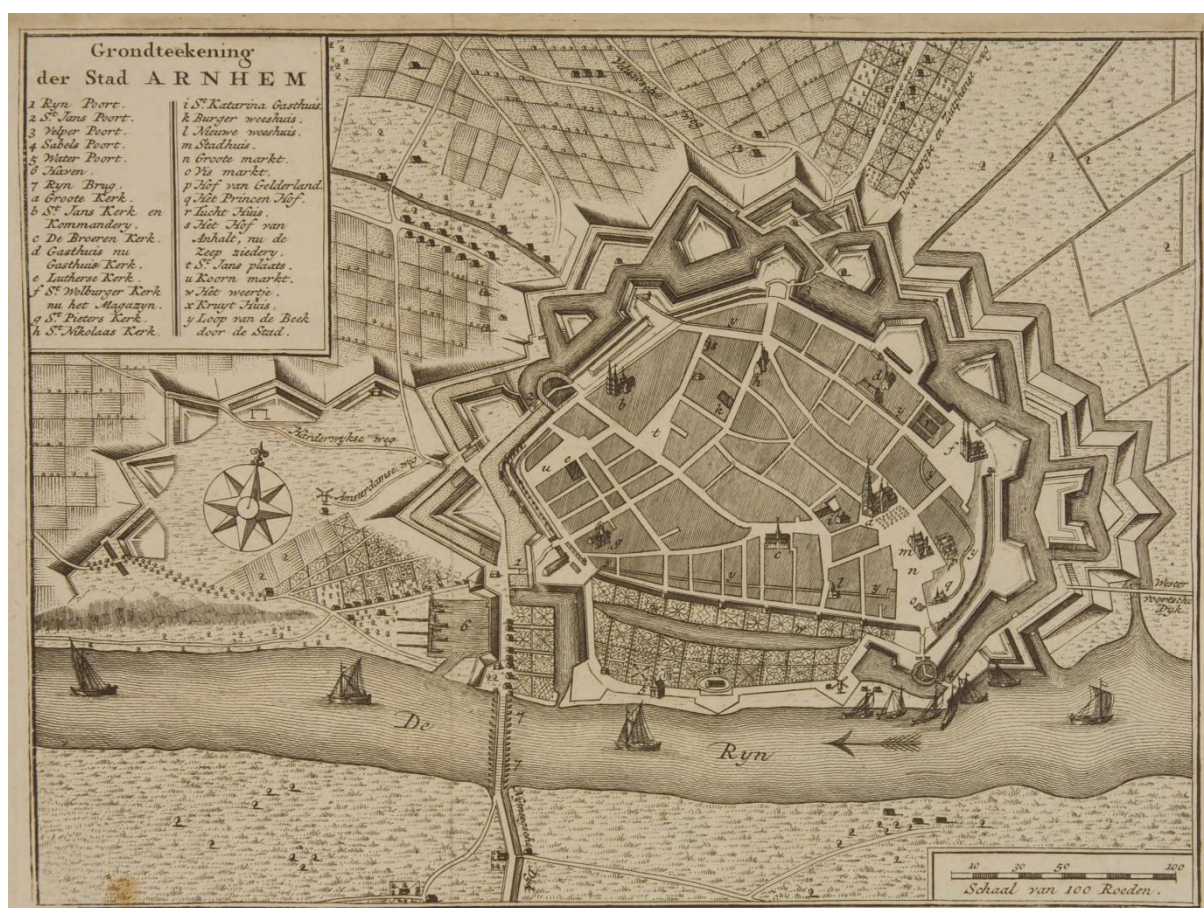
Afbeelding 5. ‘Grondteekening der stad Arnhem’, een kopergravure door J. Wagenaar uit 1741. Links rond de noordpijl is het retranchement zichtbaar (bron afbeelding: GldA 0963 Collectie Plattegronden 106).

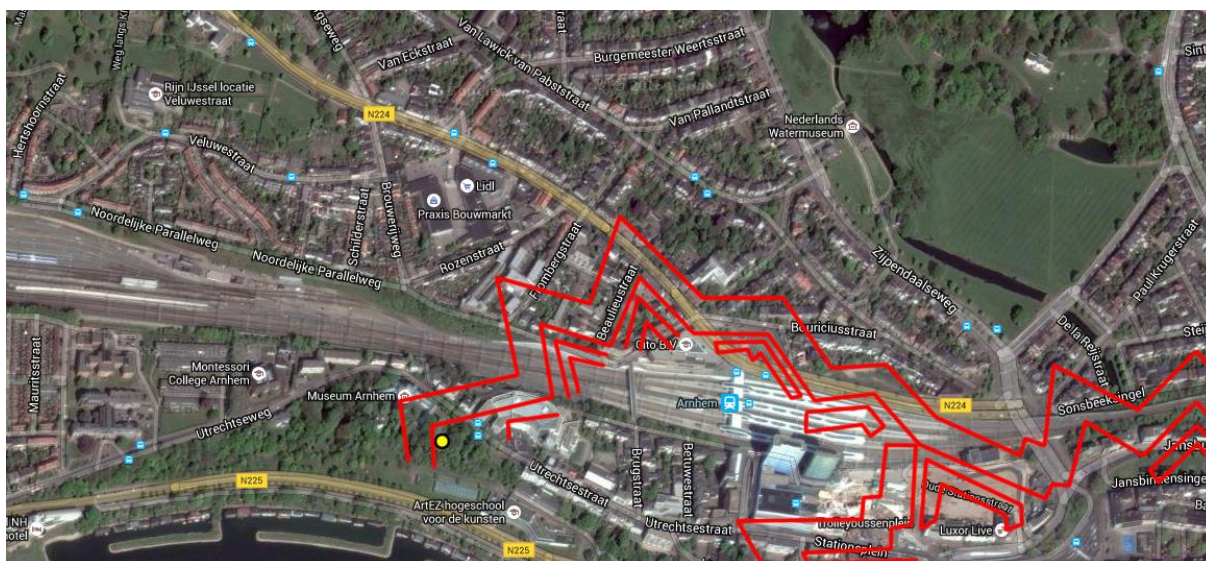
Afbeelding 6. Buitenste vestingwerken uit het eerste kwart van de 18<sup>e</sup> eeuw op een recente satellietfoto. Het plangebied (oostelijke bunker) is met een gele stip aangegeven (bron afbeelding: Google Maps, bewerkt door M. Reinders).

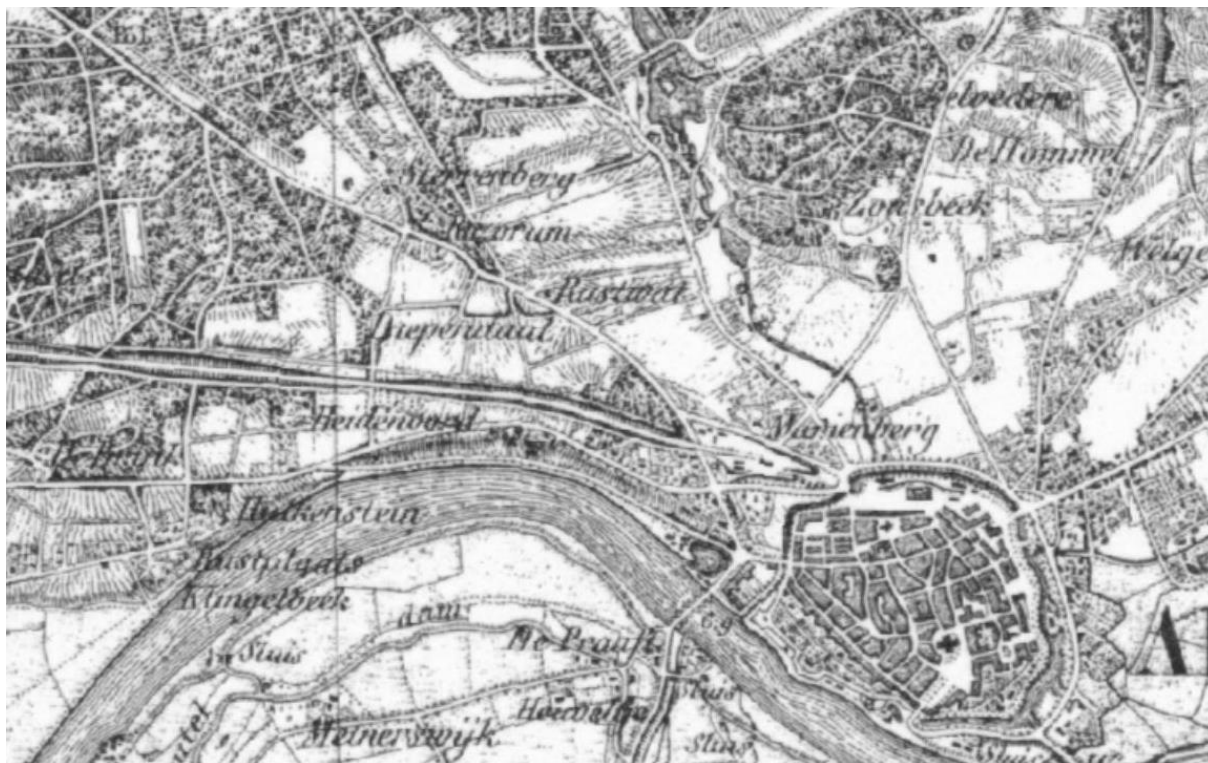
Afbeelding 8. Kaart van circa 1850-1860. Het tracé voor de spoorlijn Arnhem-Ede is zichtbaar, de spoorbaan naar het oosten bestaat nog niet (bron afbeelding: [www.topotijdreis.nl](http://www.topotijdreis.nl)).

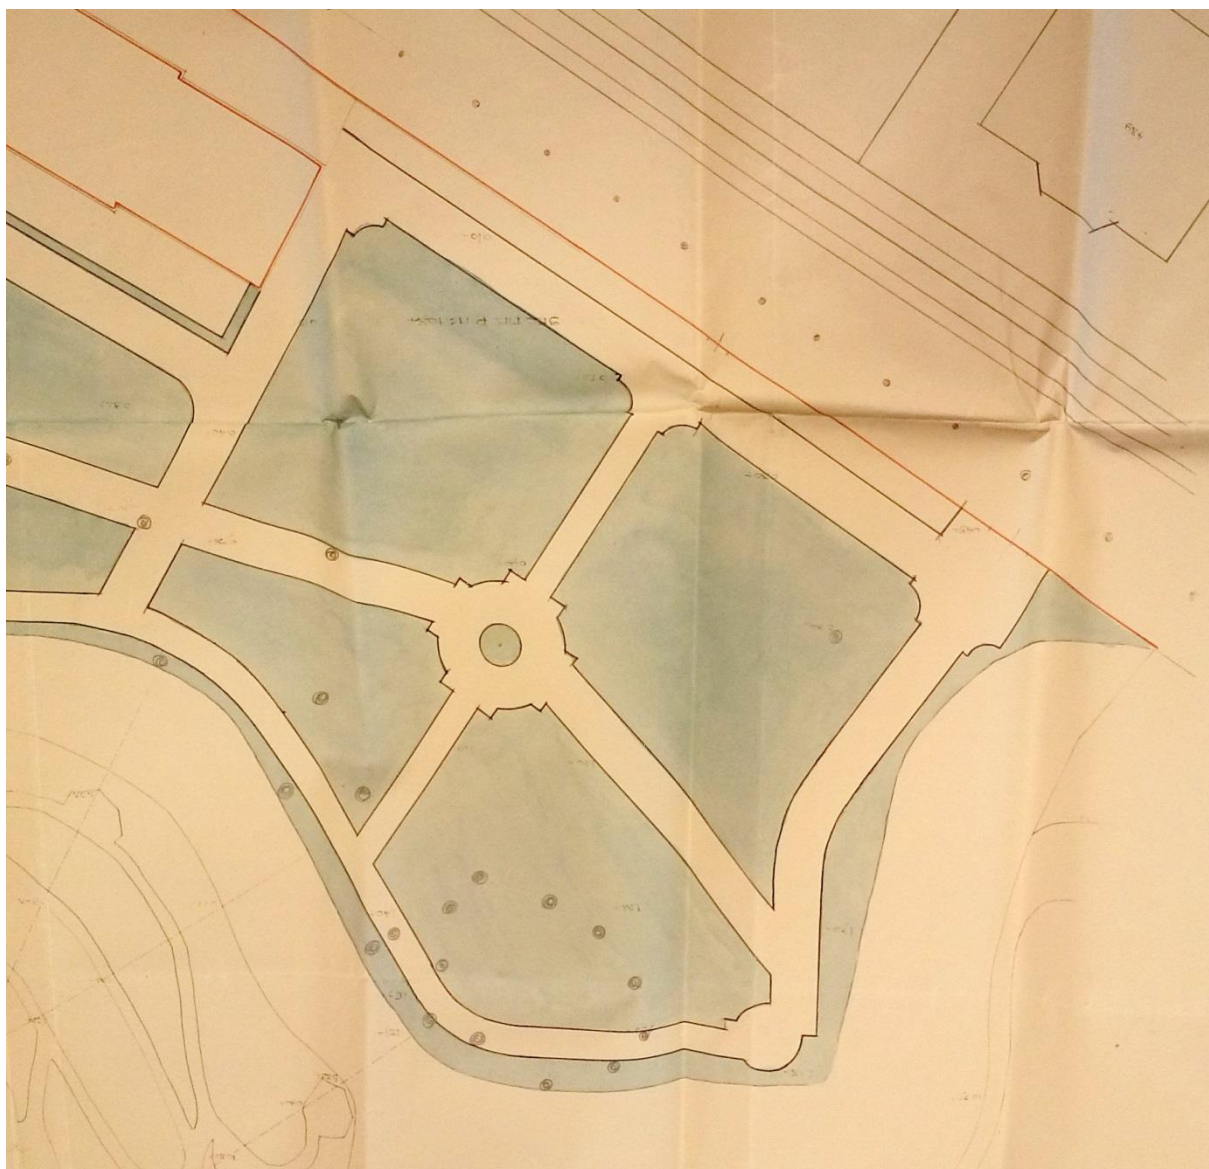
Afbeelding 11. De tuin ten oosten van de Buitensociëteit, zoals deze er in januari 1923 bij lag. De tekening toont de situatie van vóór de koop en herinrichting door de gemeente. Rechtsonderin is de locatie waar 21 jaar later de oostelijke bunker zou worden geplaatst (bron afbeelding: GldA. Toegang 2193, inventaris 335. Bewerkt door M. Reinders)

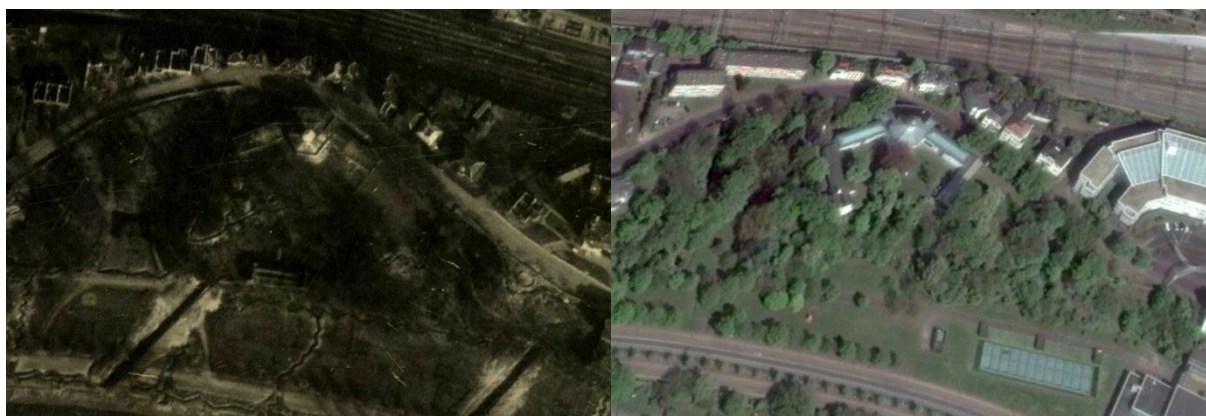
Afbeelding 18. Stellingen gelegen tussen Christelijk Lyceum/Schoonheuvel en 'Kraton'-gebouw: omgeving van de twee bunkers in de tuin (bron afbeelding: GIGA gemeente Arnhem, bewerkt door M. Reinders).

De loopgraven in de museumtuin zijn enkel zichtbaar aan de rand van de stuwwal in het zuiden, in de directe omgeving van de Kochbunkers. De latere tuin zelf lijkt gespaard gebleven te zijn van graafwerkzaamheden. Ook direct ten zuiden van het gebouw zijn loopgraven zichtbaar. Helemaal duidelijk is het niet, omdat enkele bomen het zicht vanuit de lucht ontnemen.

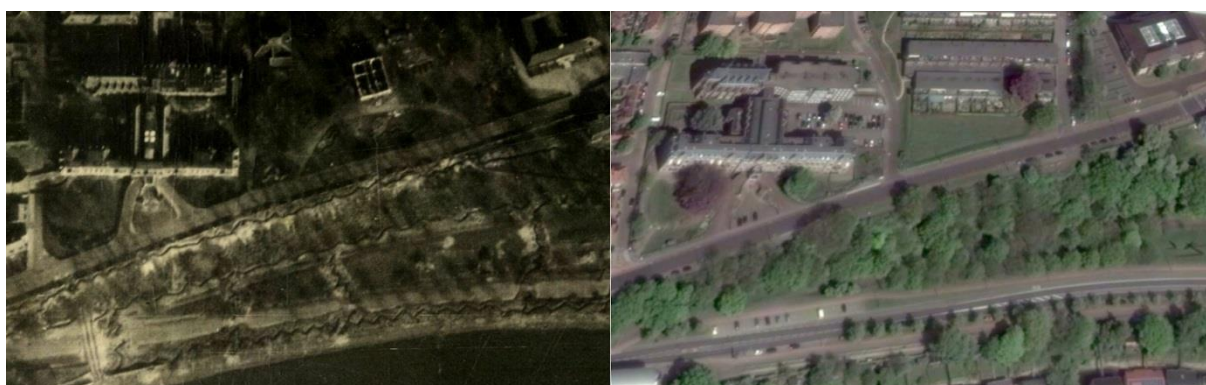
Afbeelding 19. Stellingen gelegen tussen Elisabeth Gasthuis en Christelijk Lyceum/Schoonheuvel: omgeving van de derde westelijke bunker (bron afbeelding: GIGA gemeente Arnhem, bewerkt door M. Reinders).

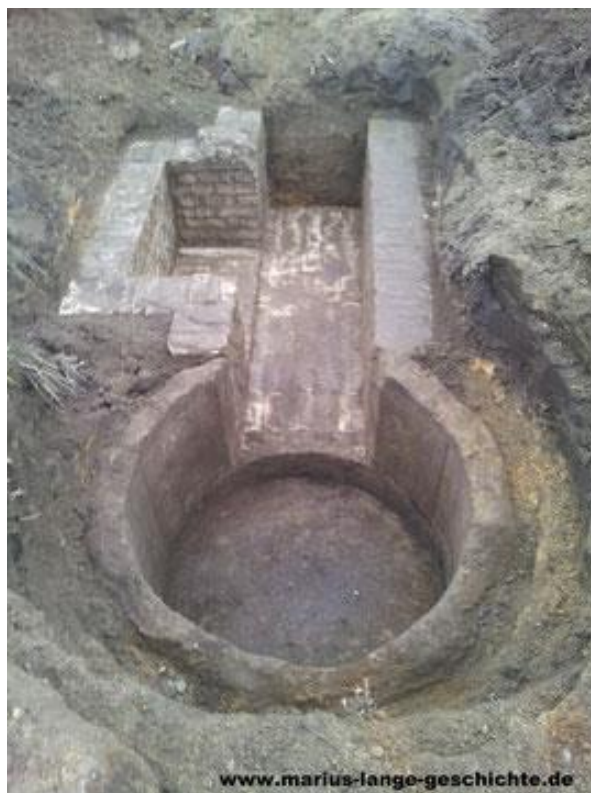
Afbeelding 25. Resten van een Kochbunker met de ruimte hierachter, zuidelijk van Bocholt te Duitsland (bron afbeelding: <http://www.marius-lange-geschichte.de>).

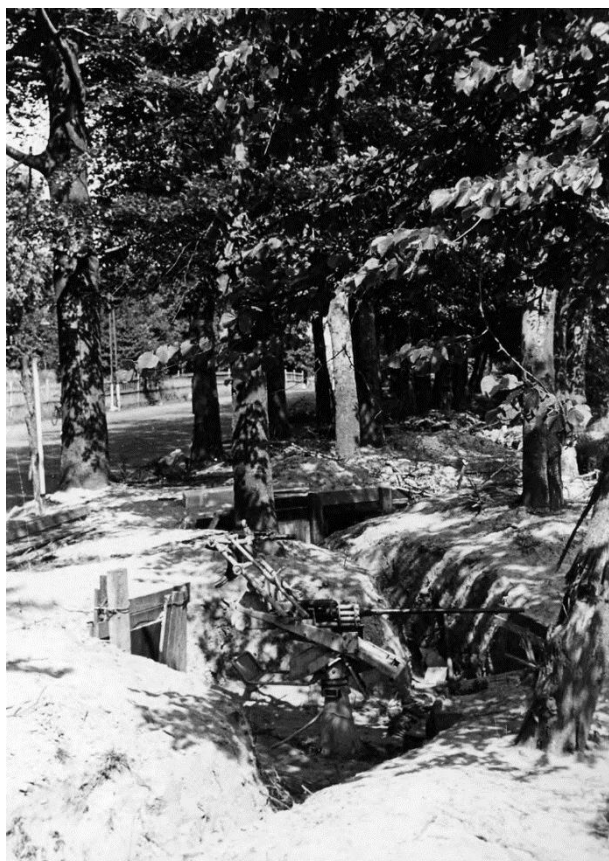
Afbeelding 28. Een na de bevrijding verlaten loopgraaf met machinegeweerpost langs de Utrechtseweg, ter hoogte van de westelijke bunker. Mogelijk hadden de verdedigingswerken in de museumtuin ook een dergelijk uiterlijk (bron afbeelding: GldA, 1560 - Fotocollectie Tweede Wereldoorlog 2776).

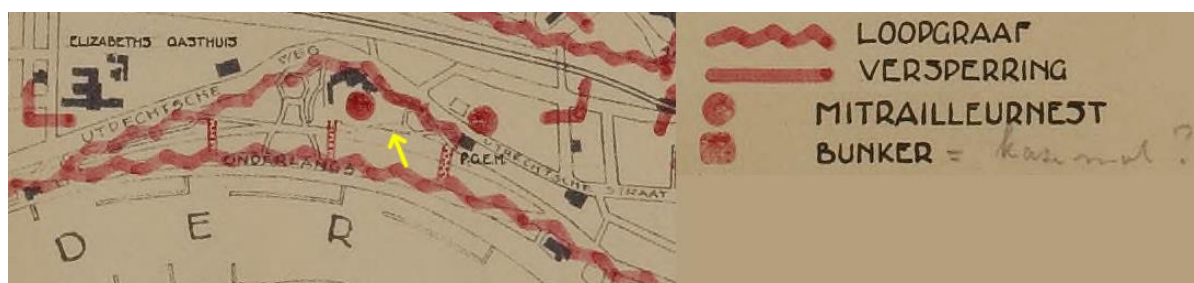
Afbeelding 29. Detail van een kaart van de Gemeentewerken Arnhem, met daarop met stift en potlood door T.A. Westenenk aangegeven de Duitse verdedigingswerken zoals die in juni 1945 nog aanwezig waren. Het plangebied ligt bij de gele pijl (bron afbeelding: Glda, 1506 Kaartenverzameling Gemeente Arnhem 7514, bewerkt door M. Reinders).

Van het dichtgooien van de Duitse loopgraven in de museumtuin en omgeving zijn geen gegevens bekend. Er is slechts één kaart bekend met daarop globaal de in juni 1945 nog overgebleven Duitse verdedigingswerken aangegeven (afbeelding 29). Binnen het plangebied, de museumtuin, is een mitrailleurnest aangegeven. Mogelijk wordt hier een van de twee bunkers mee bedoeld. Maar de legenda is duidelijk: op deze uitsnede is geen bunker of kazemat (vierkantje) ingetekend. De westelijke bunker tegenover het Elisabeth Gasthuis is niet ingetekend. De kaart geeft geen detailinformatie over de situatie in de museumtuin. Er kan dus weinig gezegd worden over zowel de 'zachte' sporen van de loopgravenstelsels of 'harde sporen' van de bunkers binnen het plangebied.

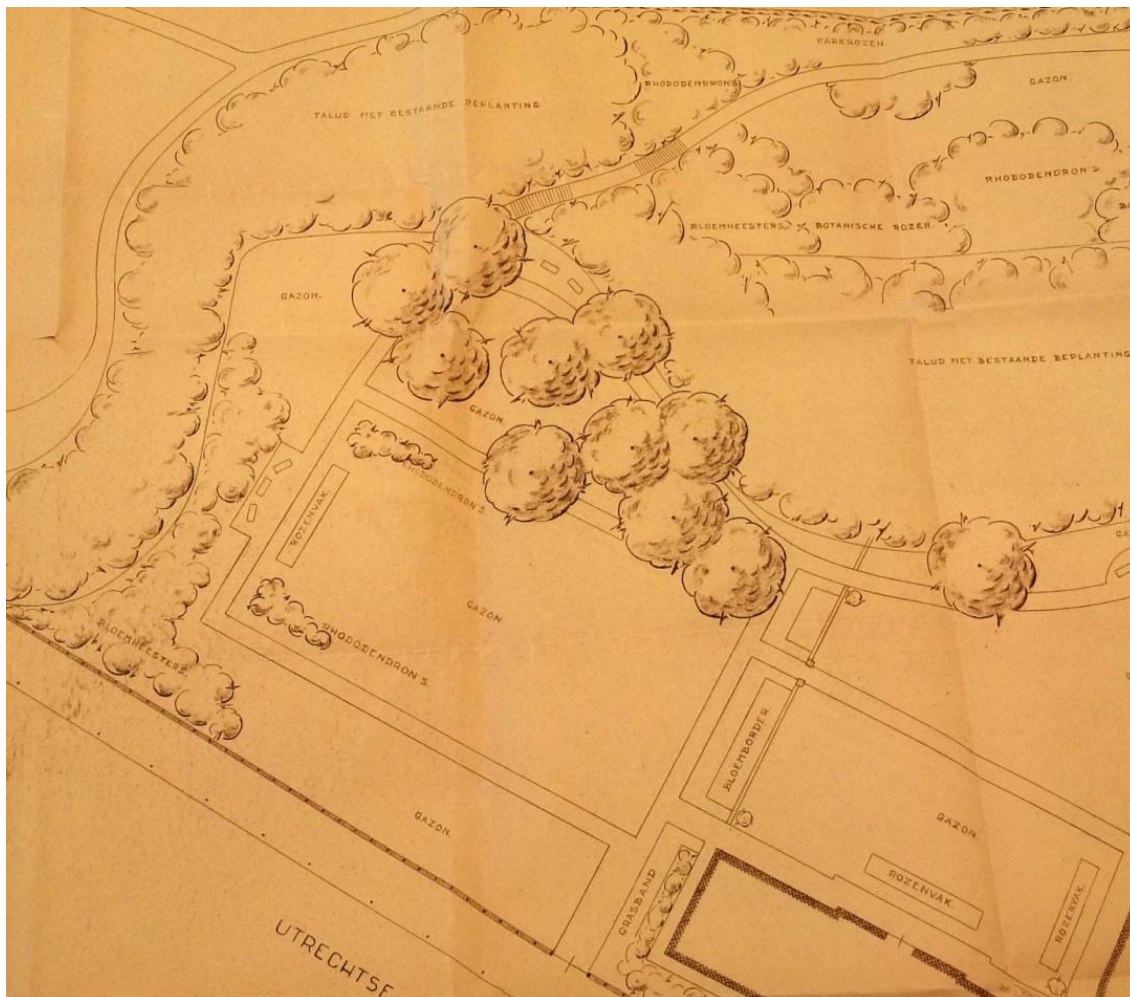
Afbeelding 30. Detail van het plangebied op "ontwerp tuinaanleg Gemeentemuseum" door de Plantsoenendienst uit november 1951. De kaart is georiënteerd op het zuiden (bron afbeelding: GldA. Toegang 2198, inventaris 2435. Bewerkt door M. Reinders).

De vroegste optekening van de tuin stamt uit november 1951, waarop een ontwerp voor de tuin is weergegeven (afbeelding 30). Hierop zijn de bunkers niet ingetekend. Dit plan, ontworpen door de Plantsoenendienst van de gemeente Arnhem, is mogelijk niet uitgevoerd.<sup>51</sup> In ieder geval is de trap die vanuit de tuin naar Onderlangs loopt, nooit aangelegd.

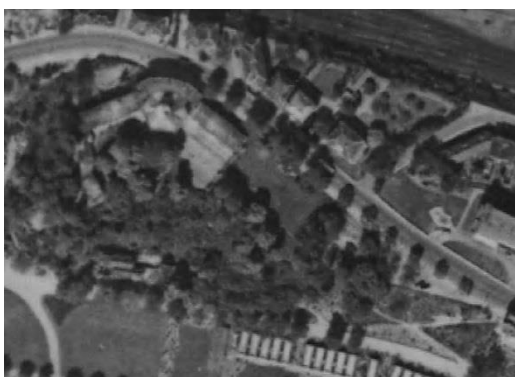
Afbeelding 31. Luchtfoto van het plangebied in 1949 (bron afbeelding: GIGA, bewerkt door M. Reinders).

Op de luchtfoto van 1949 is te zien dat de tuin reeds een ordelijk uiterlijk heeft (afbeelding 31). Van loopgraven of andere oorlogssporen is geen enkele sprake meer. Het terrein is in ieder geval geëgaliseerd. Het is door ontbrekende archiefstukken en op basis van het beschikbare fotomateriaal niet te zeggen of de sporen enkel zijn dichtgegoid, of compleet zijn verwijderd.

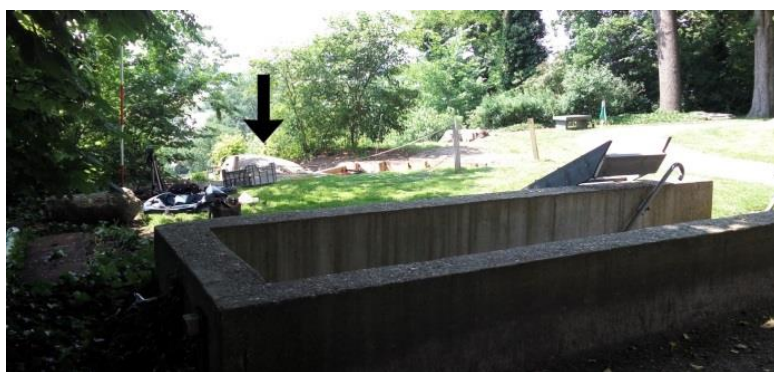
Afbeelding 34. De trap van het ingegraven kunstwerk van Puckey uit 1989 ten opzichte van de oostelijke bunker (pijl) (foto en bewerking: M. Reinders).

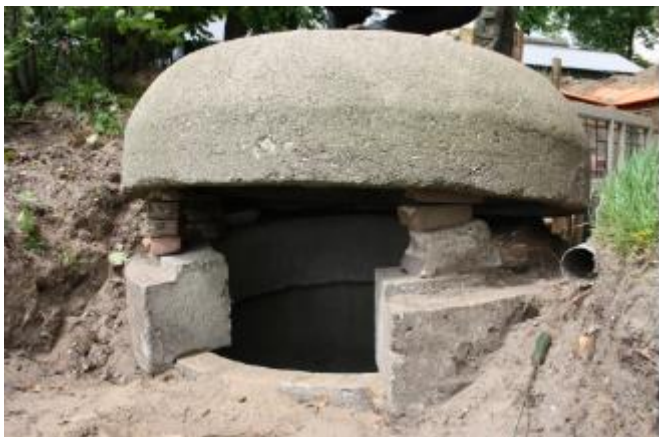
Afbeelding 40. De voorzijde met opening in de ring en geplaatste bakstenen na het uitgraven (foto: W. Schwabe).

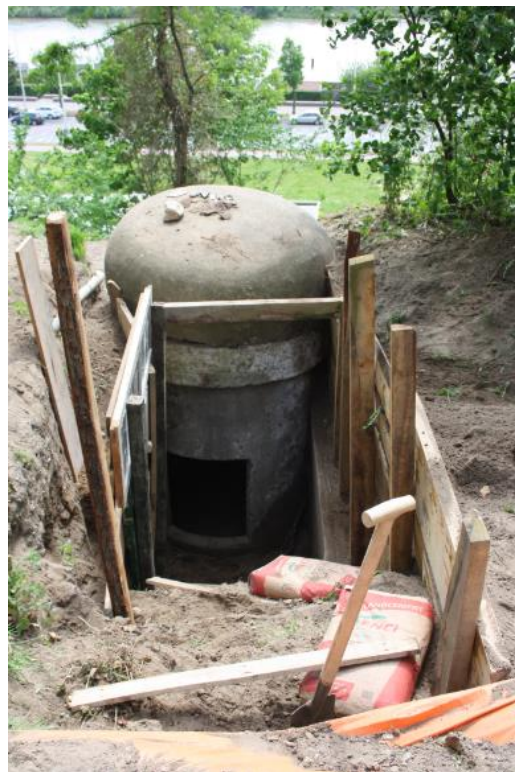
Afbeelding 41. Aanzicht met het rechthoekige gat, de scheve deksel en de positie op de stuwwal (foto: W. Schwabe).

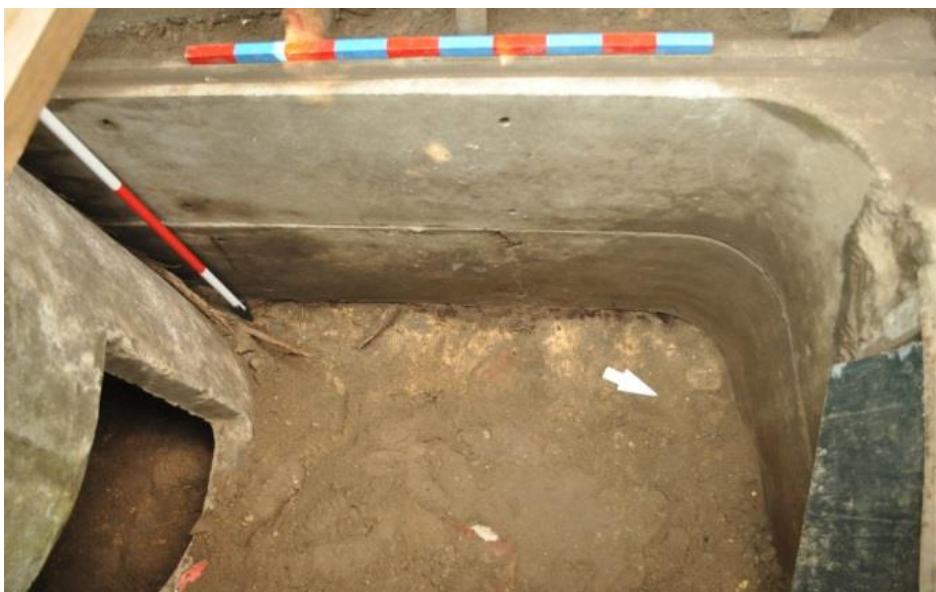
*Afbeelding 43. En groot deel van het L-vormig profiel direct achter de opening van de Kochbunker, gezien vanuit het oosten. Het hout rechtsonder en linksboven hoort bij de reconstructie en is dus niet origineel (foto: L. van Midden).*

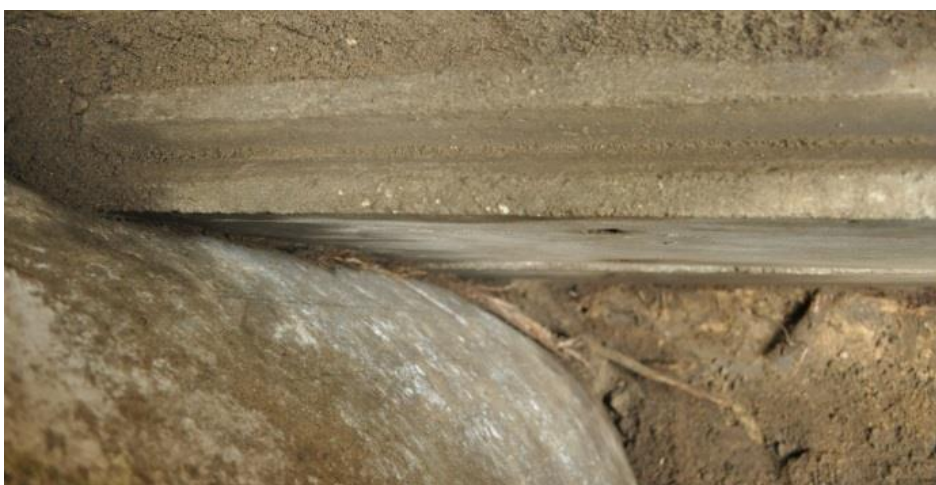
*Afbeelding 44. De geul aan de bovenzijde van het profiel, gefotografeerd van boven. Links het uiteinde en de plaatsing ten opzichte van de Kochbunker (foto: L. van Midden).*

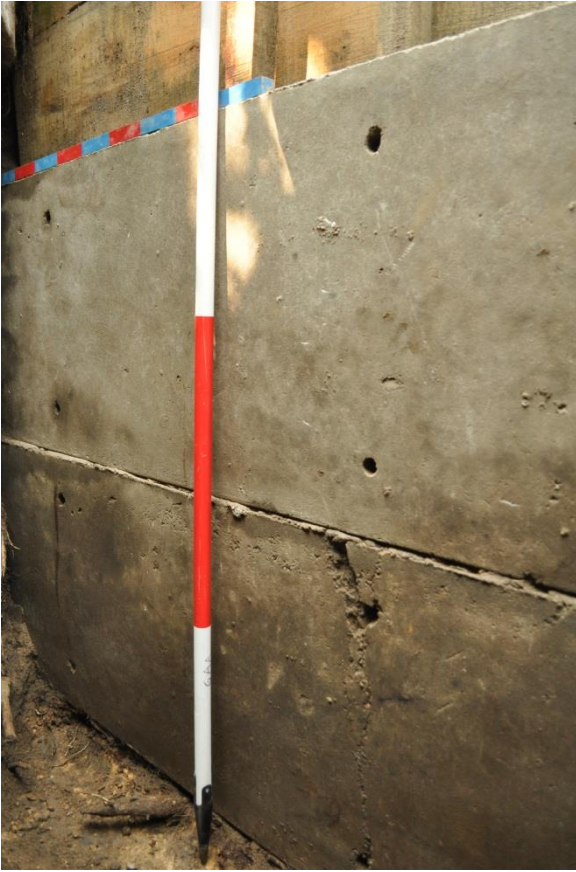
Afbeelding 45. Schuin genomen foto van het lange deel van de wand, met erboven hout van de reconstructie. De gelijk verdeelde gaten zijn duidelijk zichtbaar (foto: L. van Midden).

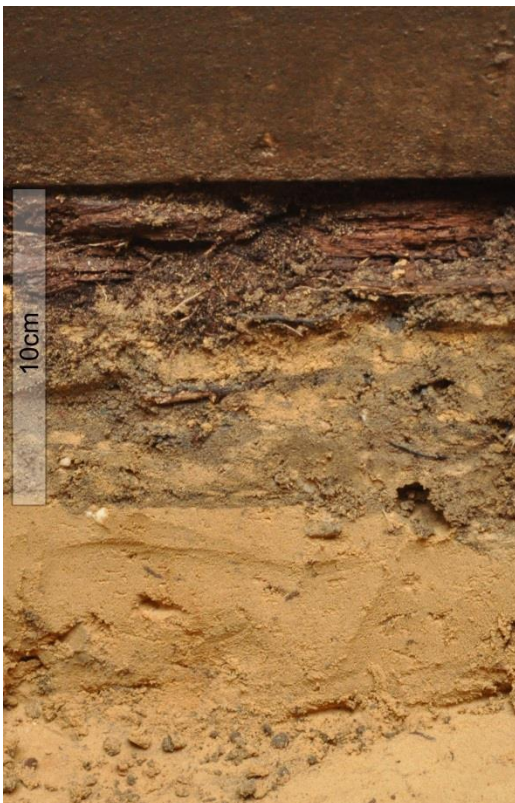
Afbeelding 46. Profielopname van het onderste deel van de ruimte direct achter de bunker (foto: L. van Midden, bewerkt door M. Reinders).

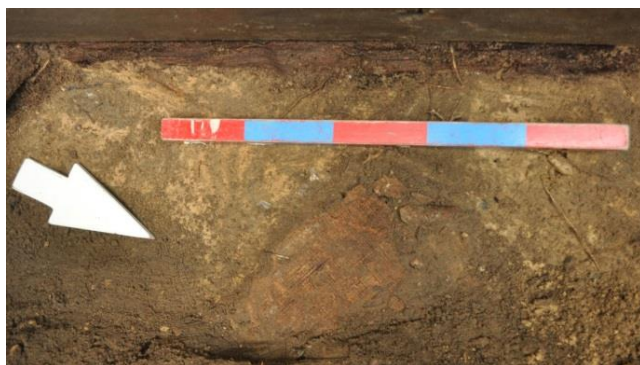
Afbeelding 48. Het tapijt liggend op de bodem van de ruimte achter de bunker, gezien van bovenaf. Het materiaal ligt direct op de verrommelde laag. Bovenaan de foto is de betonnen wand en het hout eronder zichtbaar (foto: L. van Midden, bewerking: M. Reinders).

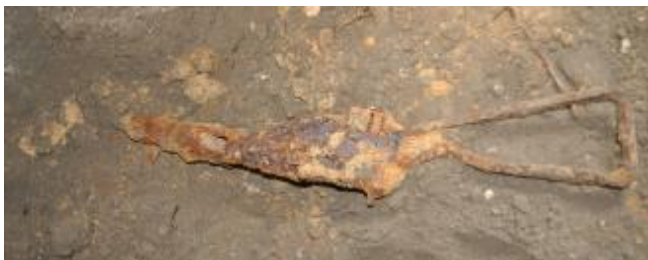
Tijdens het uitgraven van de grond binnen de cirkelvormige bunker, werd een Britse pistoolmitrailleur gevonden: een stengun van het type MK (mark) II (afbeeldingen 49 t/m 53), geheel vervaardigd uit ijzer. Nadat de circa 60cm grond uit de bunker was verwijderd in de eerste fasen, lag het wapen slechts enkele centimeters onder het ingestoven zand en op het oude loopniveau. Het wapen lag gepositioneerd direct bij de ingang van de bunker.

*Afbeelding 49. Het wapen op de vondstlocatie (foto: L. van Midden).*

De Britse stengun kan door de ligging op de bodem van de bunker, aangelegd na september 1944, niet gekoppeld worden aan de Slag om Arnhem – waarbij ook hevig werd gevochten rond het museum. Het wordt daarom gezien als overblijfsel van de strijd in april 1945 of een korte bivak van Britse of Canadese soldaten daar vlak na. De vondst is te ver gedegradeerd om op basis van eventuele codes de specifieke eenheid of militair te achterhalen. Het naoorlogse Arnhem lag bezaaid met materiaal, zowel oorlogstuig als bezittingen van burgers. Dat militair materieel in de museumtuin en in de bewuste bunkertjes lag, wordt bevestigd door een verhaal van een ooggetuige (zie § 2.9.1).

Het wapen wat is gevonden in de Kochbunker wordt teruggeplaatst op zijn organieke vindlocatie. Samen met een Arbeidskarte van een Nederlandse arbeider en een schets van een razzia wordt het geheel op de bodem van de Kochbunker ingegoten in een laag van 25cm plexiglas.

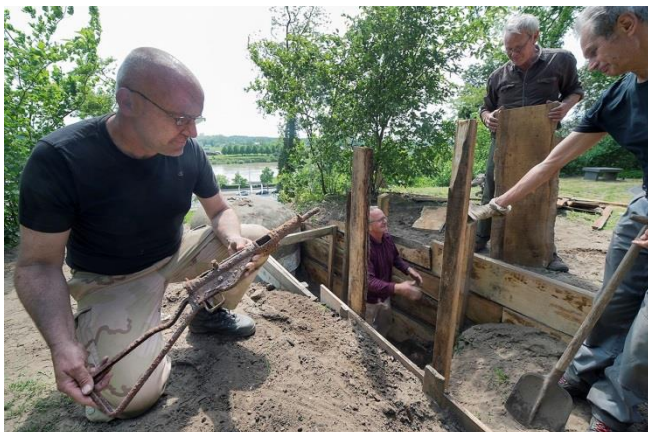
*Afbeelding 50. De Stengun MKII in handen van vinder Leo van Midden na de vondst. Op de achtergrond zijn leden van de Werkgroep WO2 AWN Afdeling 17 bezig met de reconstructie van de loopgraaf, mei 2016 (foto: M. Popova/De Gelderlander).*

De stengun betreft een Brits volautomatisch vuurwapen dat de 9mm Parabellum patroon gebruikt, een keuze die ingegeven was door de overweging dat bij gebruik van dit oorspronkelijk Duits type de schutter eventueel met het wapen buitgemaakte munitie kon toepassen, al moest deze dan wel in de bijbehorende patroonhouders van de stengun worden geladen. Hoewel voor dit type wapen in officiële stukken de benaming machine carbine in zwang was, werd dit in dagelijks taalgebruik veel meer als stengun aangeduid.

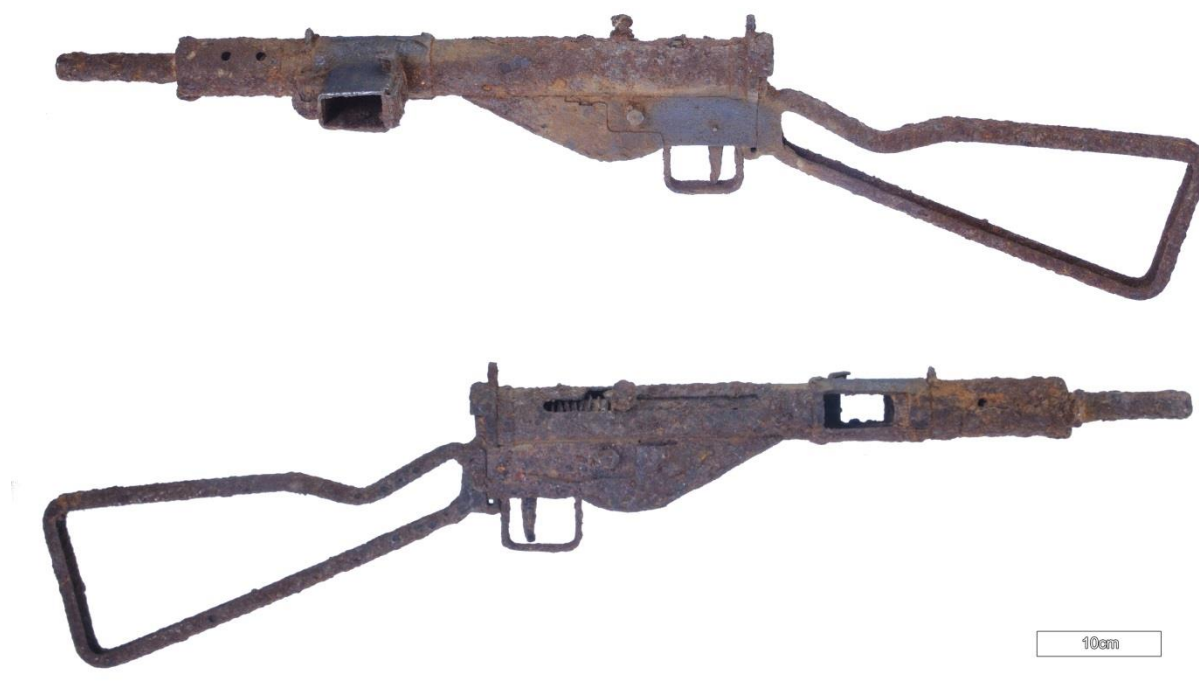
Afbeelding 51. Beide zijden van de stengun (foto: L. van Midden, bewerkt door M. Reinders).

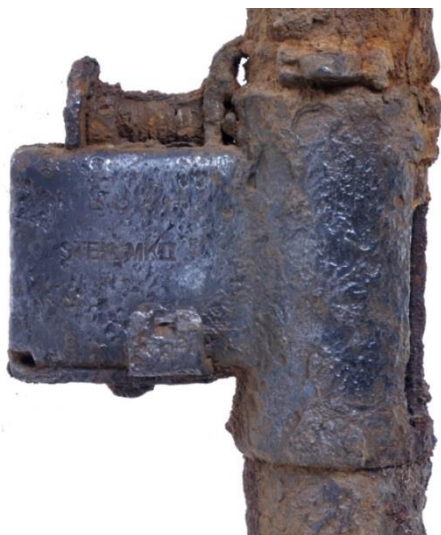
Afbeelding 52. Detail van de steng met het type erop (foto: L. van Midden, bewerkt door M. Reinders).

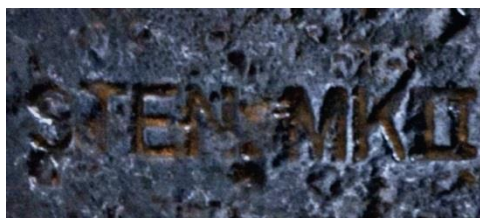
Afbeelding 53. Detailopname van type aanduiding (foto en bewerking: L. van Midden).

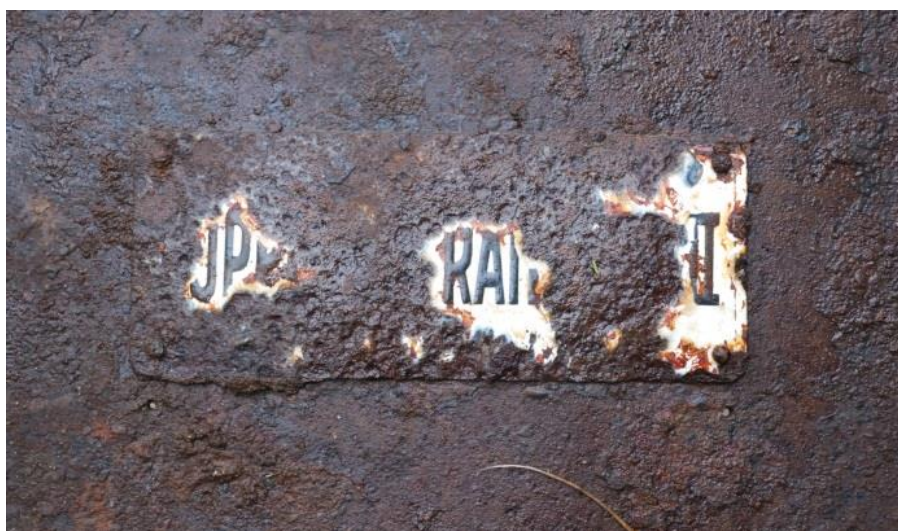
Afbeelding 54. Detail van het plaatje dat op de ijzeren plaat zit (foto: L. van Midden).
