# ***DE PANTHERSTELLUNG***

*Pothbrug, Woudenberg*

*Een overzicht  
1-1-2016*

## I. Pantherstelling.

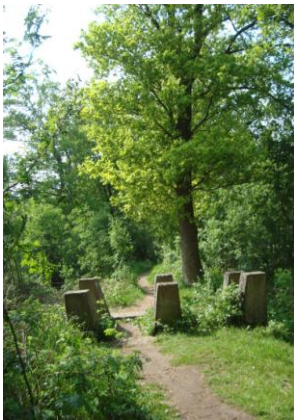
loopgraven geslecht en al het bruikbaar materiaal werd naar Duitsland afgevoerd. Achter bleven de kale dijken en keerkaden, en de lege betonnen omhulsels van de vele kazematten, zoals wij die vele jaren gekend hebben. Slechts hier en daar bleef een eenzaam en vergeten rudiment bewaard, zoals de draketanden op de  
 ◀ Asschatterkeerkade.

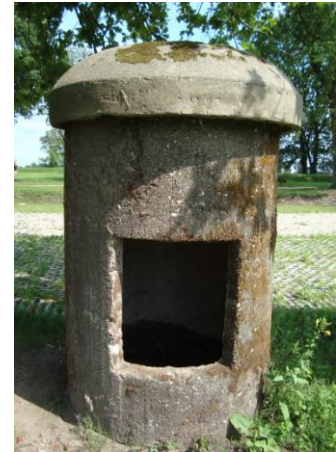
schuttersput in dunwandig beton. De post kon zeer veelzijdig kan worden aangewend: als waarnemingspost, post voor een machinegeweer, pantservuist, ingegraven ook als schuilplaats, enz. De Kochbunker is een prefab betonnen buis, hoog 1,50 meter, inwendig  $\varnothing$  1,20 meter met een wand- en bodemdikte van 15 cm; in de zijkant een doorgangsopening, hoog 75 cm. De bovenzijde kon afgesloten worden met een dikkere - 25 cm - massief betonnen deksel; waar het bunkertje als waarnemingspost o.d. dienst moest doen, was het deksel voorzien van een opening van 80 x 80 cm.

De bunkertjes konden gecombineerd worden toegepast, één als schuilplaats volledig ingegraven, en één boven het maaiveld uitstekend; beide via de doorgangsopening met een tussenbuis verbonden. Een eenvoudige en snel te plaatsen weerstandspunt of waarnemingspost; het handzame alternatief voor de ouderwetse gegraven schuttersput. Bij Warnsveld zijn ze in twee bunkers zelfs op hun kant ingestort in de beton, en zodoende misschien gebruikt als munitieopslagplaats, of wat dan ook. De populaire benaming was gezien de vorm 'kookpan', waarna hij als *Kochbunker* de annalen in is gegaan.

De in Renswoude aangetroffen exemplaren zijn naar het fort aan de Buursteeg overgebracht, en staan in het noordelijke, prachtig in oude staat terug gebrachte gedeelte opgesteld. ►

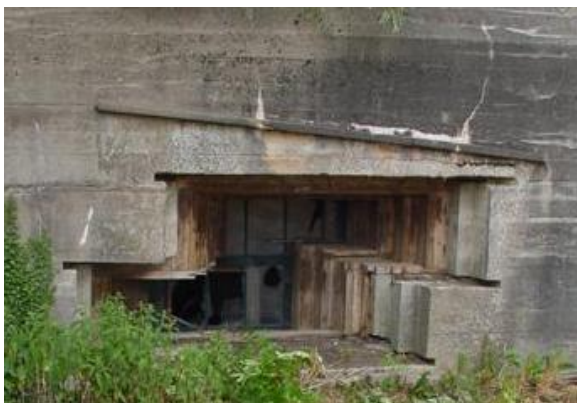
*Hulckestein, extra veranding en hoekkassen*

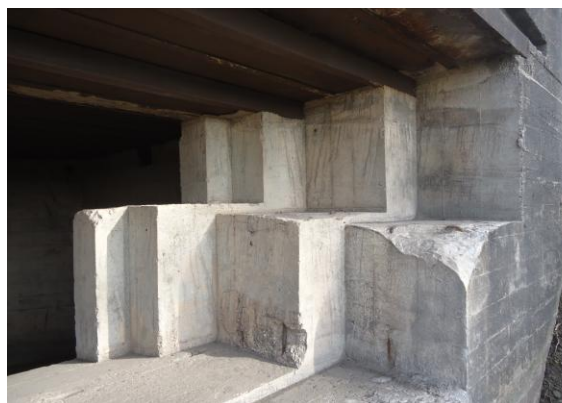
*ter vergelijik Lange Steeg Leusden*

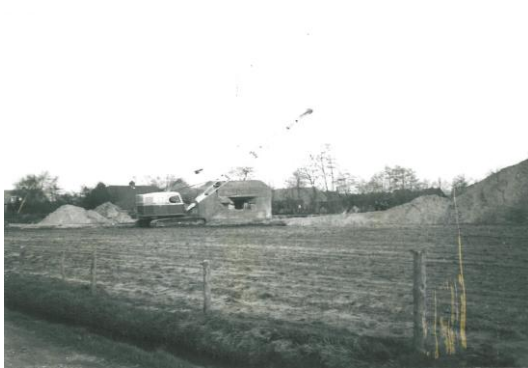
*Het onder de grond werken van de bunker aan de Domstraat in 1981 is vastgelegd in een fotoreportage.*

*Het schietgat is niet afgesloten, dus het drijfzand zal ook het inwendige gevuld hebben. In hoeverre dat gunstig, of ongunstig is voor het behoud, is onzeker. Het ijzerwerk zal er in de jaren zeker niet beter op geworden zijn.*

De bunker aan de Domstraat is er nog wel, maar ligt diep in de grond verborgen. De firma Smink liet hem in 1981 voor fl. 10.000,- in de grond verzinken. Er is een fraaie fotoreportage van het gehele proces gemaakt. Hoe het ook zij, de bunker is behouden; archeologen in de verre toekomst zullen zich er wel het hoofd over breken waar ze in vredesnaam nu weer op gestoten zijn.

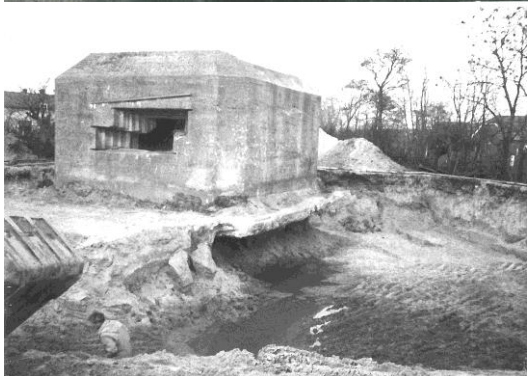
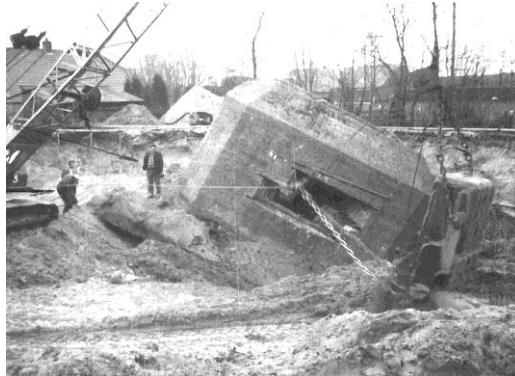
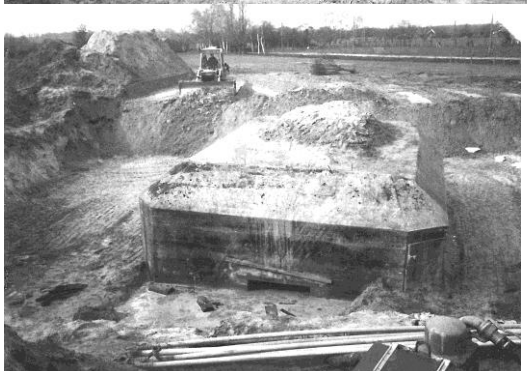
◀ *Enige foto's van het proces van wegwerken van de R703 aan de Domstraat.*

*Schietgat met extra vertandingen. Ook bij deze bunker loopt de goot boven het schietgat af naar links; standaard meestal naar rechts.*

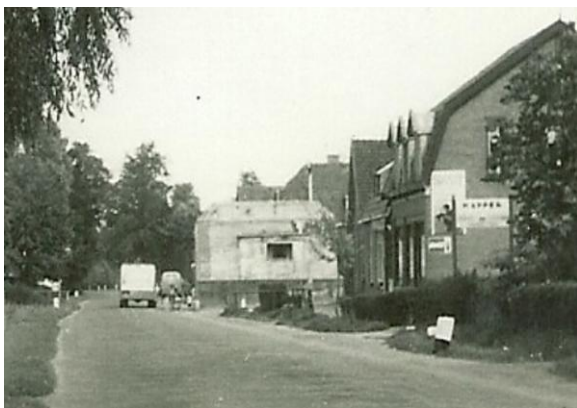
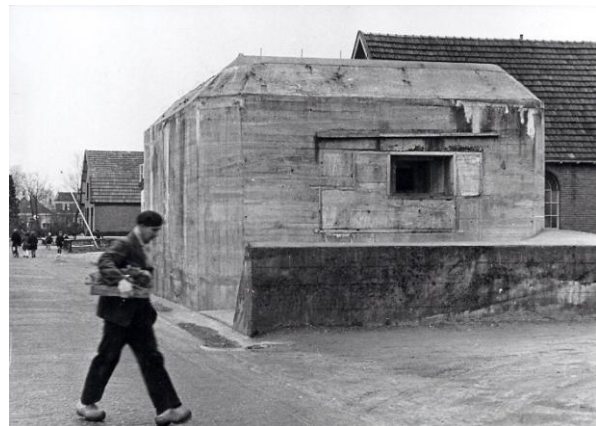
Rijksstraatweg (thans Westerdorpsstraat - Wiekslag); het zwarte 'basement' op de linkerfoto is de keermuur van de mondingsgaskuil; rechts beter te zien (Foto's Stichting Historisch Hoevelaken; ansicht 5 en ansicht 7)

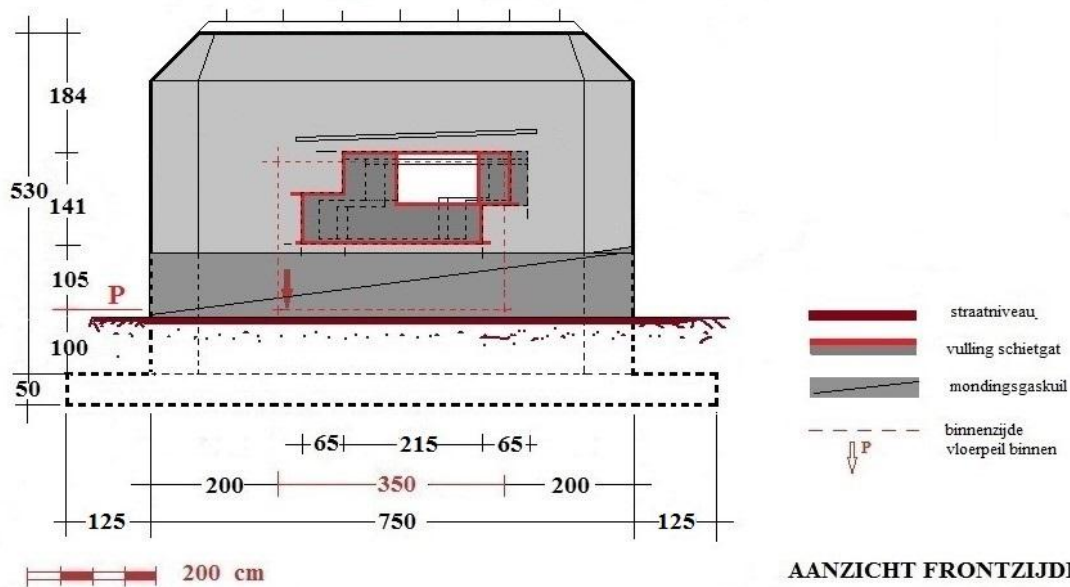
**R703 RIJKSSTRAATWEG  
HOEVELAKEN**

**AANZICHT FRONTZIJDE**

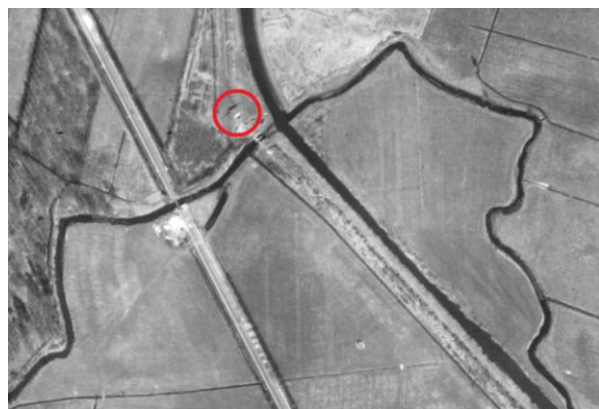
Van de veldwerken is vrijwel niets overgebleven. Op luchtfoto's uit 1947 is te zien dat men druk doende is om de loopgraven in de Liniedijk dicht te gooien. Het profiel is nog wel te volgen. In de rode cirkel de R703

nabij de Bruinenburgersluis. Verder zuidwaarts zijn op deze luchtfoto (hier niet weergegeven) de loopgraven nog intact.

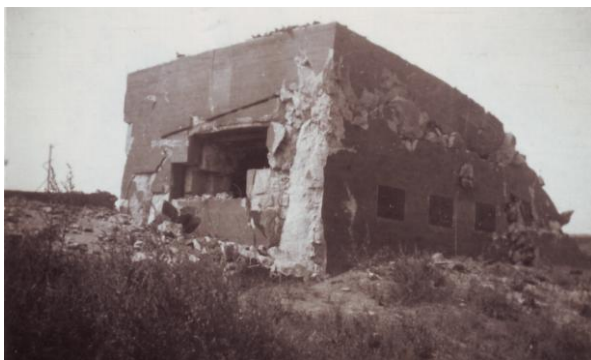
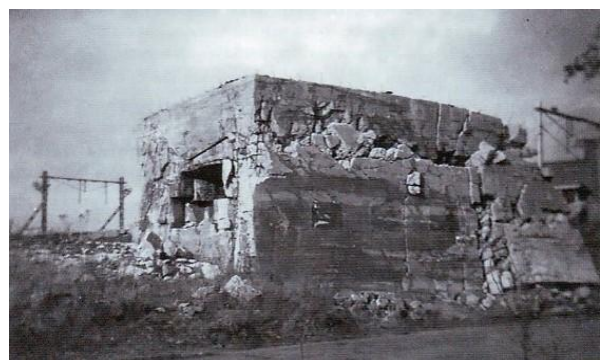
de verwoeste bunker; op de foto's zijn op de zijkant de geschilderde ramen ter maskering nog te herkennen; de mondingsgaskuil loopt af naar het zuidoosten, het schietgat is gericht op het zuidwesten. (Foto links, Grebbelinie in beeld, december 2002, collectie H.Henzen, Veenendaal. Foto rechts, Oud Veenendaal, maart 2014, collectie M.Methorst, Veenendaal)

Het moet, getuige de foto's een verschrikkelijke explosie geweest zijn. De linkerwand is geheel ontzet. Het volledige dak, eveneens twee meter dik, is van de wanden losgescheurd, omhooggekomen en weer op z'n plek teruggevallen. Constructief gezien is dat wel te verklaren, het dak wordt later gestort, wanneer de wanden al deels verhard zijn. Dit is ook te constateren bij de bunker op Fort Buursteeg. Bij de poging in 1945 om deze op te blazen, is het dak ook gedeeltelijk van de wanden los gekomen; de schade was daar echter bij lange na niet zo verwoestend als bij De Klomp.

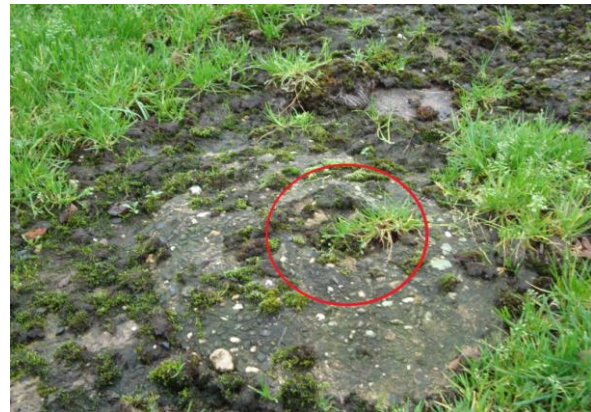
Op het vlak bevinden zich in een onregelmatig patroon een aantal kleine opstortingen. Elk vertoont een moet, afmeting 13 x 19 cm. Misschien een steunpunt voor de schoren van de

bekisting van de wanden. Dat zou er op duiden dat men nog wel met de bekisting aan de slag is geweest. De omwonenden zullen er direkt na de oorlog wel raad mee geweten hebben.

opstorting met moet 13 x 19 cm

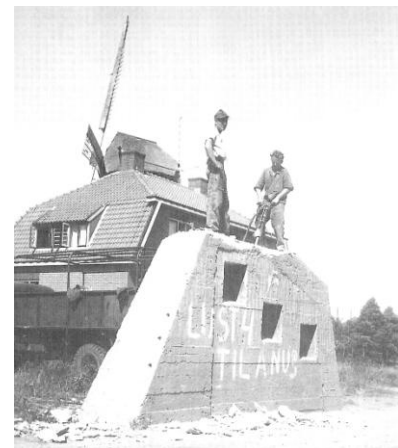
de wegversperring aan de Holkerweg. Oud-Nijkerk, 2003, nr.3; foto's van mevrouw I.Scheeren-Hana, Australië

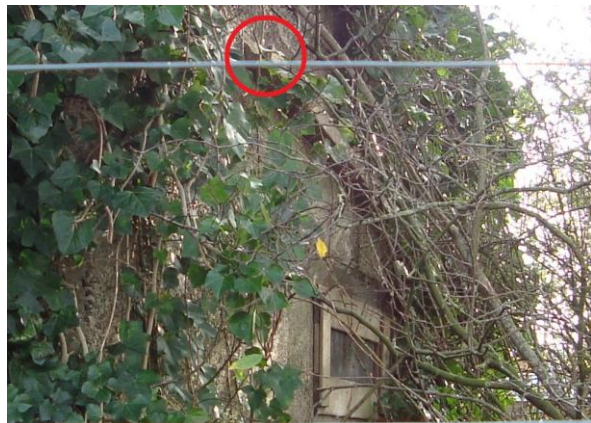
Het schietgat is thans hermetisch dichtgemetseld met kalkzandsteenblokken. Aan de bovenzijde een klein lichtraam. De richting van het schietgat is zuidwest. De vloeistofrand - de afwateringsgoot - is nog aanwezig. En wat vermoed werd, doch bij de zuidelijker gelegen bunkers niet meer vastgesteld kon worden: het is inderdaad een betonnen goot. Bij de Jan Tijmensteeg kon van dichtbij een detailopname worden gemaakt.

*zijde schietgat op het zuidwesten, cirkel de goot*

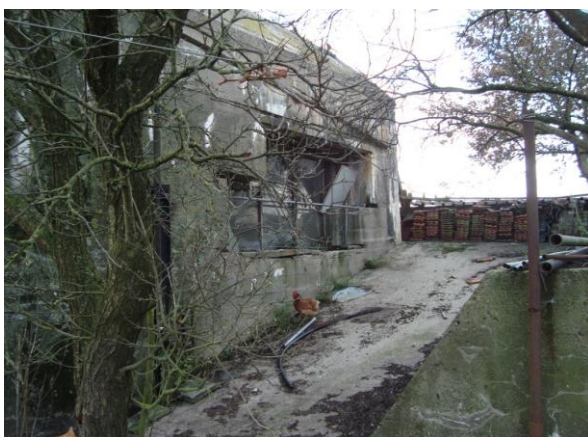
*schietgat op het zuidwesten*

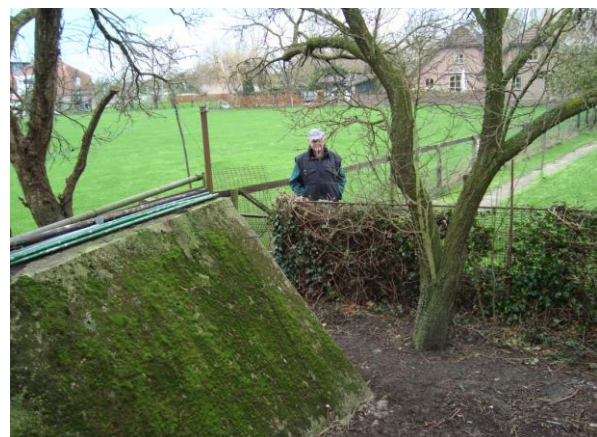
*links de voormuur van de mondingsgaskuil*

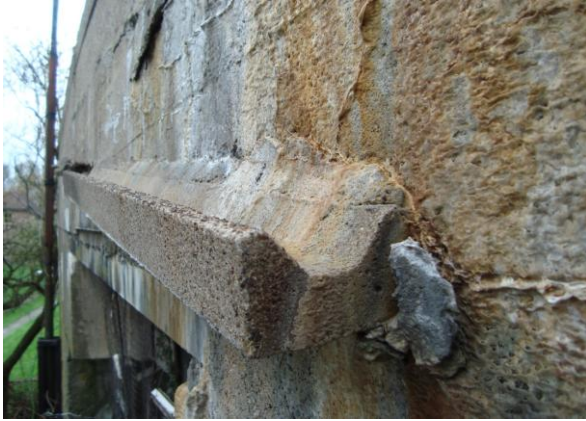
de vloeistofgoot boven het schietgat

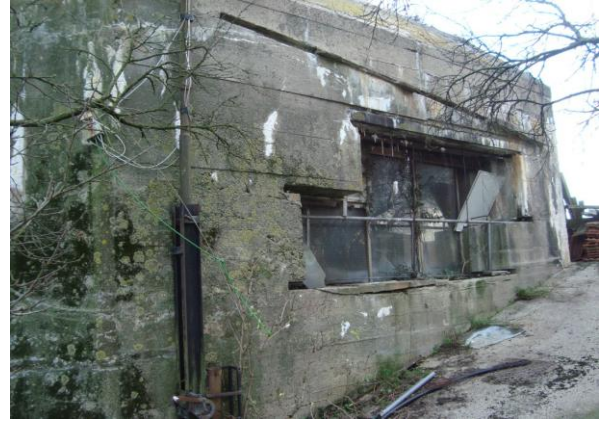
Het schietgat is de extra vertande uitvoering, en heeft aan de onder en de bovenzijden de kassen, bekend van de andere noordelijke bunkers. Zie ook de oude foto's van de voormalige bunkers achter Hulckestein (Arkervaart) en Domstraat, blz. 12 en 13.

schietgat met kassen (links en rechts)

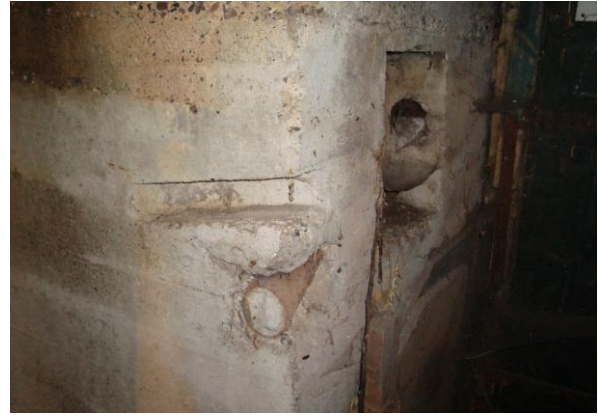
Links in de entree de gebruikelijke doorvoerbuis en nis. Van Drie vertelde dat dit voor de telefooninstallatie was. Wanneer de bunker afgesloten was en in bedrijf, was communicatie van buiten slechts mogelijk met een intercom. Boven de doorvoerbuis een kleine kas. Deze is bij de andere bunkers nergens aangetroffen; doel onbekend.

*standaard doorvoerbuis met daarboven een kas*

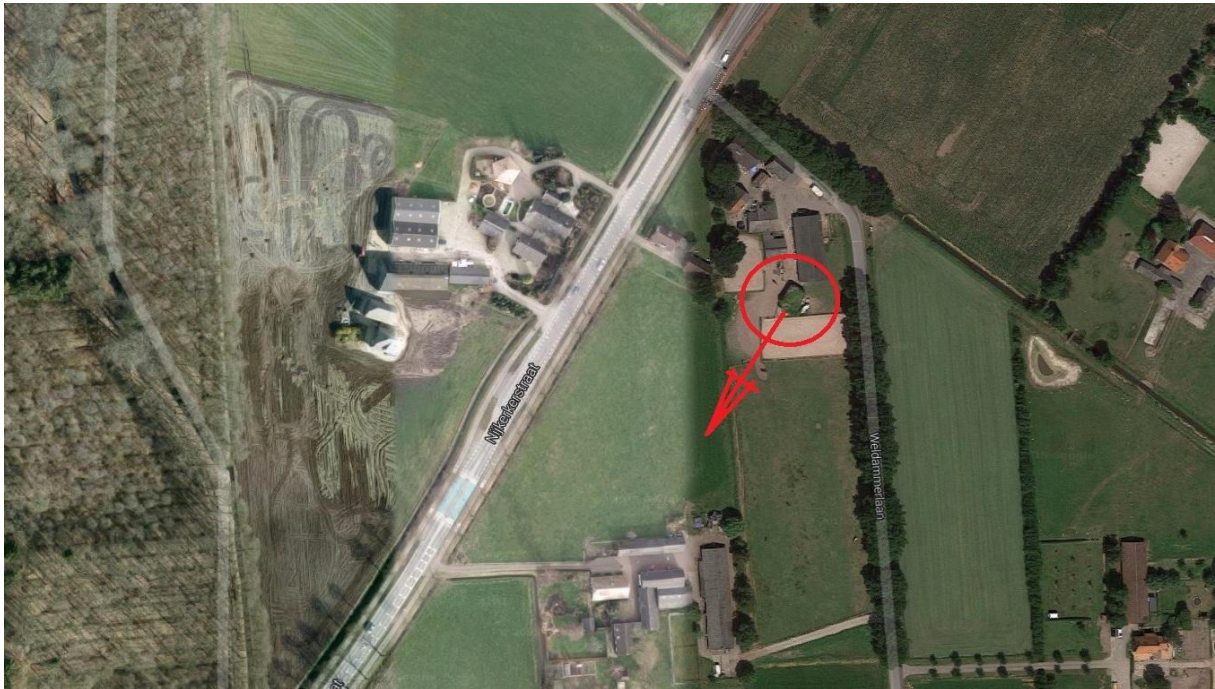
### **3. Weldammerlaan, Hoevelaken, N 52.192397, O 5.448386**

In gebruik als opslagplaats. Van buitenaf gezien geen bijzonderheden. Schietgat richting zuidwest. De originele betonnen goot is nog boven de entree aanwezig. Het is de laatste bunker waar deze goot aanwezig is. Bij de bunkers verder naar het zuiden is alleen nog de montagesleuf aanwezig, de goot vermoedelijk nooit aangebracht. Bij de bunkers aan de Woudegge en Harsloweg ontbreken zelfs de sleuven; men kwam in tijdnood.

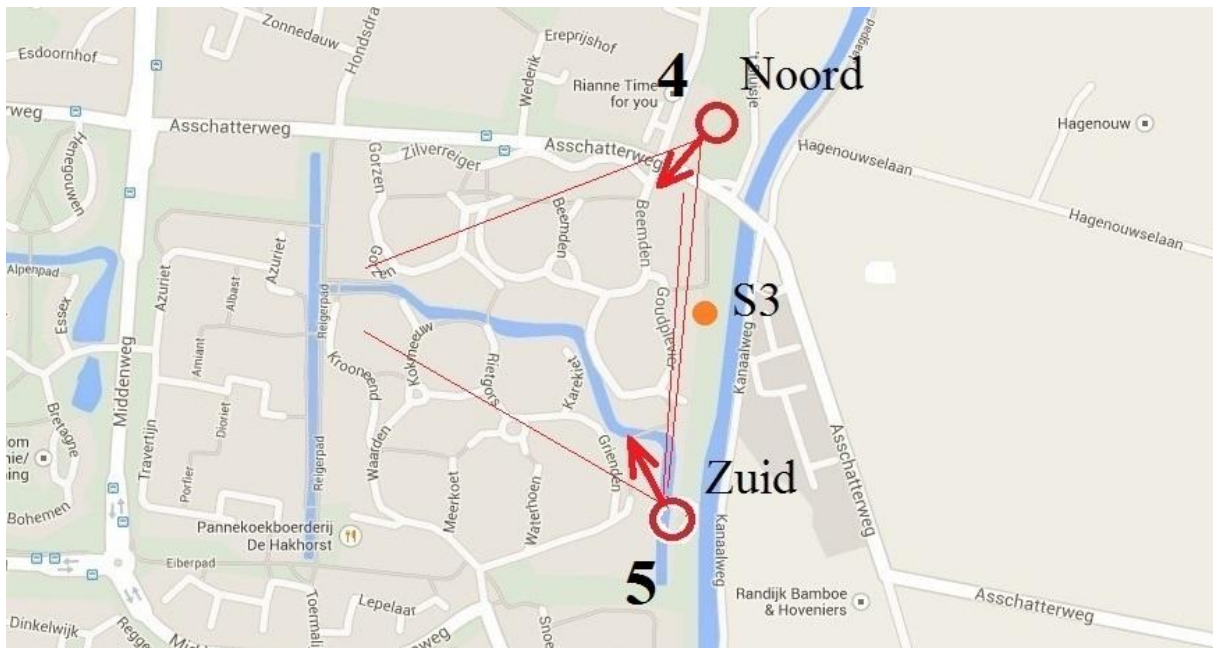
de lokatie, en de schietrichting met een schootsveld van 60°

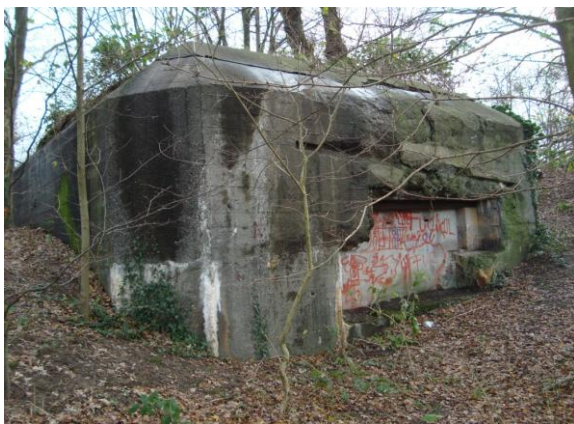
De bunker Asschat Noord ligt op een tiental meters van de Asschatterweg. De schietopening is gericht op het zuidwesten. De bunker bevindt zich iets terzijde van de oude Liniedijk. De buitenzijde is redelijk intact; de schietopening is wat aangetast, hetzij door oorlogsgeweld, hetzij door betonrot. De openingen zijn afgesloten. Rondom is de bunker geheel aangeeard.

de schietopening op het zuidwesten

Let op de foto links op de nok van de bunker. Het is een driehoekige los gestorte betonnen rand; deze bevindt zich alleen aan de korte zijden. De rand heeft de functie om de openingen voor en achter tegen vallende aarde van de dakbegroeiing te beschermen. Boven de beide openingen bevindt zich ook een diepe aflopende sleuf, waarin voor de afwatering een lekprofiel of dergelijk in bevestigd was.

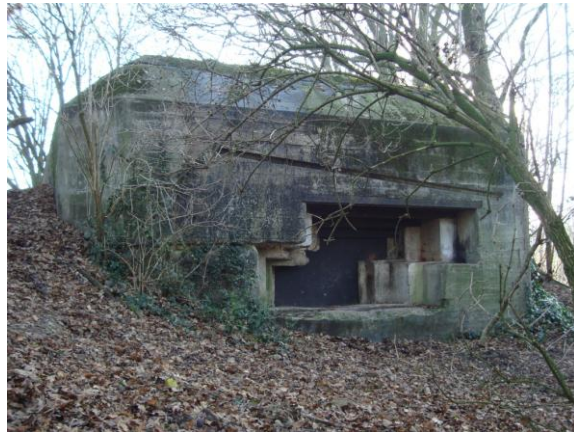
de R703, Asschat Zuid

De bunker ligt in de Liniedijk ingegraven. Deze bunker verkeert uitwendig in uitstekende staat. De contouren zijn nog scherp, en zelfs de betonnen mondingsgaskuil is nog aanwezig, hoewel bijna volledig onder de aarde verstopt. Het interieur kan niet vrij bezichtigd worden, zelfs geen opening voor de vleermuizen is gelaten..

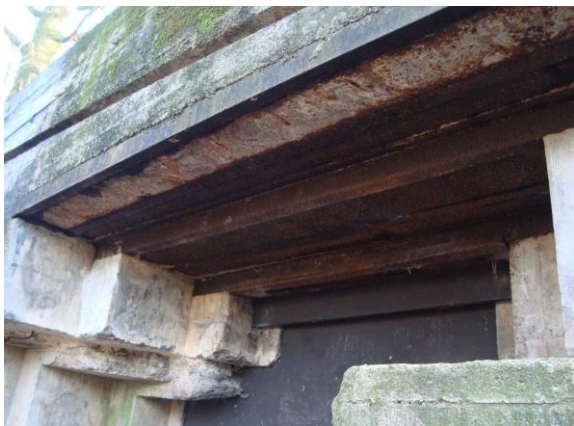
detail schietgat

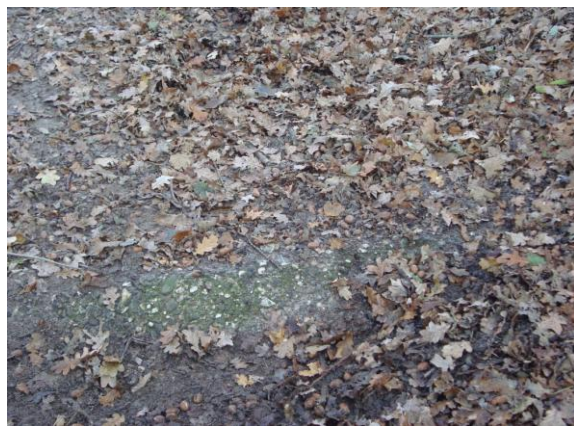
de mondingsgassenbak is nog aanwezig; hier de rand

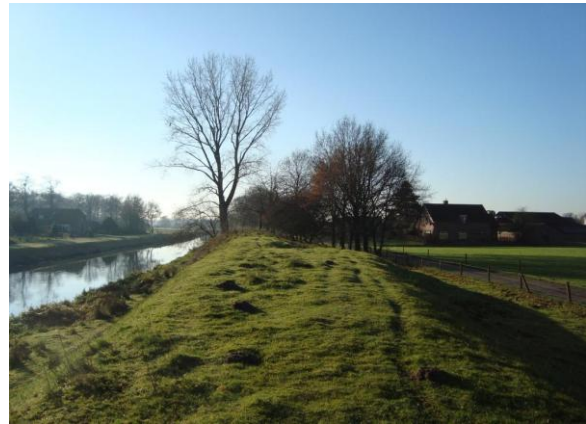
*de Liniedijk richting zuiden*

Ook deze bunker is nog vrijwel geheel intact, compleet met mondingsgaskuil. Het schietgat is dichtgemetseld; de toegangsdeur staat op een kier en laat een bescheiden blik in het inwendige toe. Het uitzicht over de oude Liniedijk in de lage herfstzon is adembenemend.

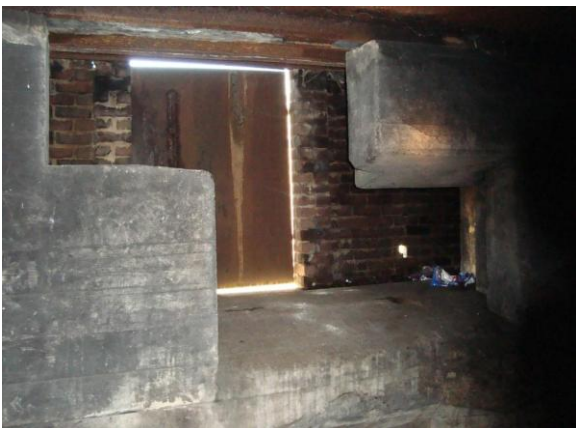
*het dicht gemetselde schietgat van binnenuit (2013)*

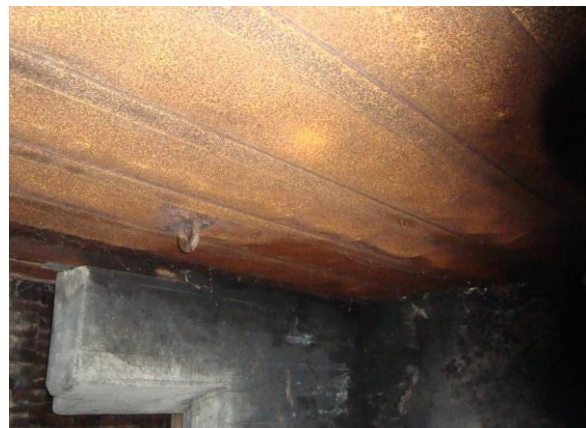
*stalen plafond met hijs oog*

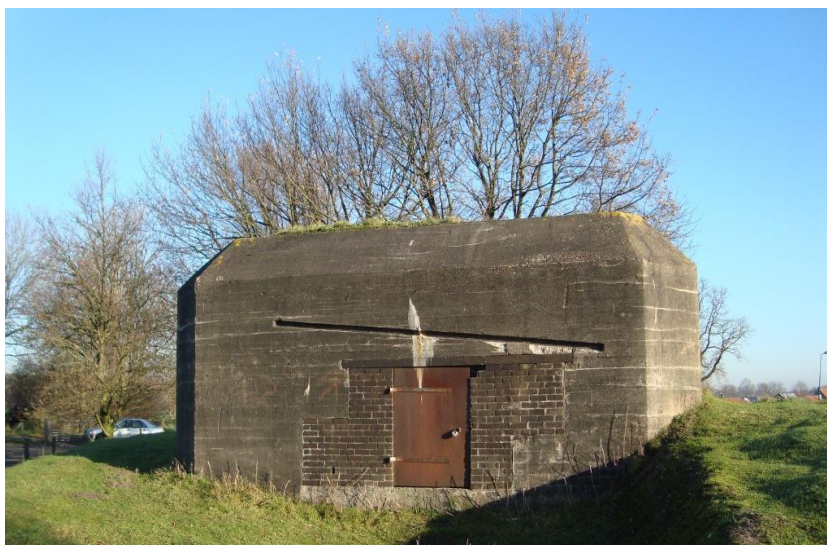
*schietgat 2013*

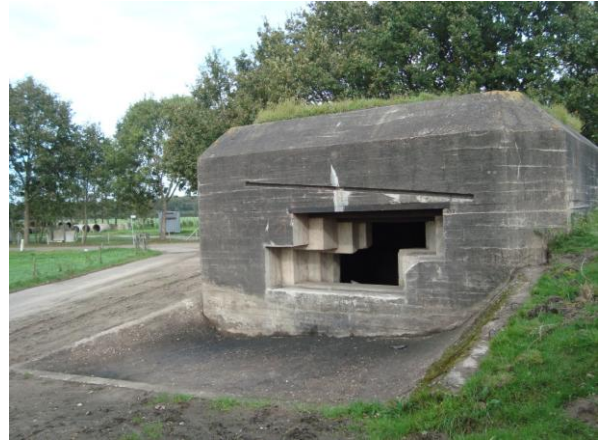
*de vrij gegraven mondingsgaskuil 2015*

In 2014 is deze bunker vrij gegraven en ingericht als '*Grebbeliniemuseum*', een initiatief van de Stichting Oud Leusden. Een bedekte ingang met loopgraaf is teruggebracht en de mondingsgaskuil geheel vrij gegraven.

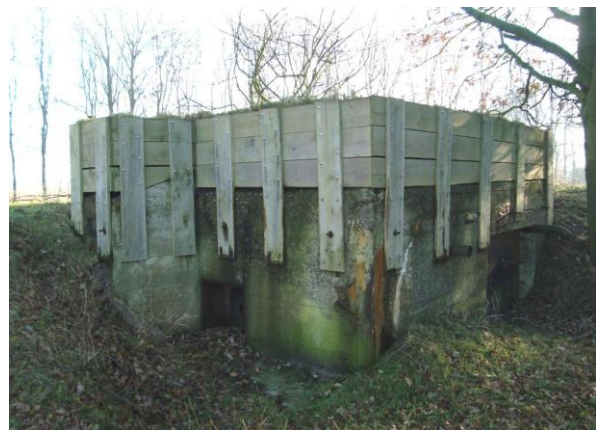
Nederlandse flankerende betonkazemat; schietgat voor een mitrailleur midden onder

Richting zuiden passeren we eerst nog een S3-kazemat, de schietopeningen plichtsgetrouw naar het oosten ogend over de inundatievelden van weleer; nu vrijwel verblind door grond en de bladeren der jaren. Verderop een der flankerende betonkazematten uit de Grebbelinie. De kazemat ligt achter de Liniedijk; het schietgat wijst naar het noorden langs de dijk op, bedoeld om flankerend vuur af te geven. Door z'n verdekte opstelling en zwaardere uitvoering dan de S3-kazematten was dit type kazemat voor de vijand zeer moeilijk te traceren en uit te schakelen. De kazemat is van een moderne betimmering voorzien, gevuld met aarde. Meerdere kazematten in de Linie zijn zo gerestaureerd, onder andere op het Voorwerk aan de Asschatterkade. Die camouflage oogt thans nogal opvallend.

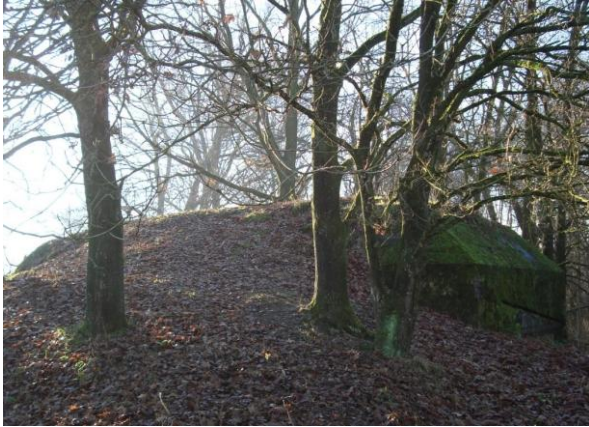
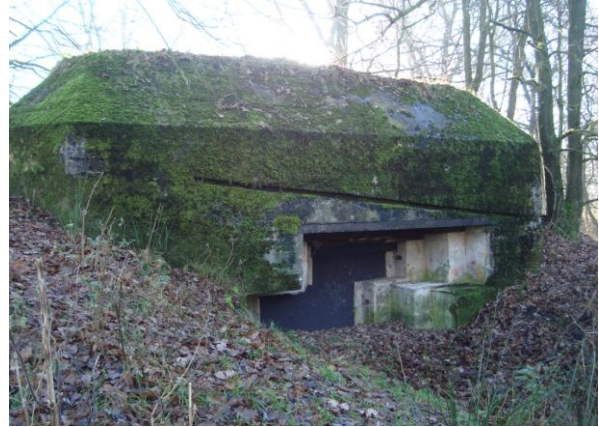
Dan doemt als een oude grafheuvel de R703 tussen de bomen op. Ook deze bunker is geheel intact en in goede staat. Hij ligt iets achter de Liniedijk. De schietopening wijst weer naar het noordwesten. De bunker is rondom te zeer met aarde bedekt, om zo op het oog te kunnen bepalen of de mondingsgaskuil nog aanwezig is; maar er is geen reden te bedenken waarom deze verdwenen zou zijn.

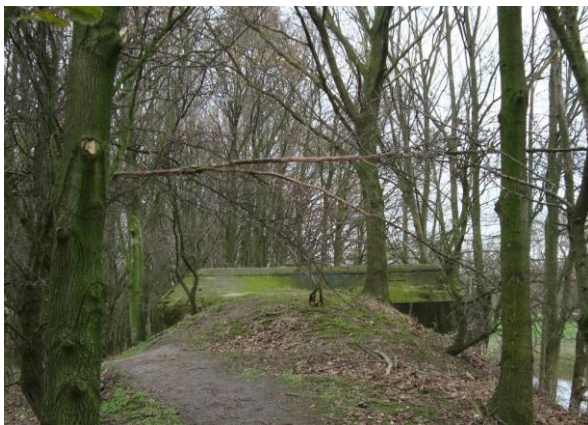
R703 dwars door de linedijk

bunker is vrijwel midden in de Liniedijk gegraven, het schietgat is op het noordwesten gericht. Hij is tot bovenaan toe met aarde bedekt, maar nog redelijk intact. De ingang is door grond en bladeren geblokkeerd. Op het dak zijn goed de twee losgestorte randen te zien, die de aanaarding moesten beletten voor de openingen langs te schuiven. Het open schietgat veroorlooft een blik in het interieur.

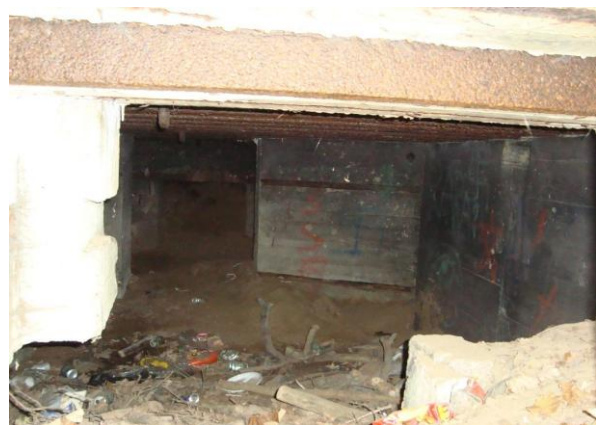
zicht op de schuine tussenwand (midden)

Naast het gebruikelijke zwerfafval, is de afgeschuinde wand tussen geschutskamer en munitieruimte zichtbaar, de gebruikelijke bouwwijze bij de R703.

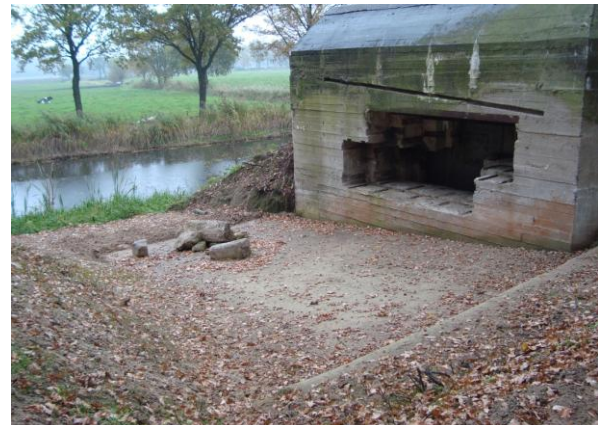
*de vrij gelegde mondingsgaskuil*

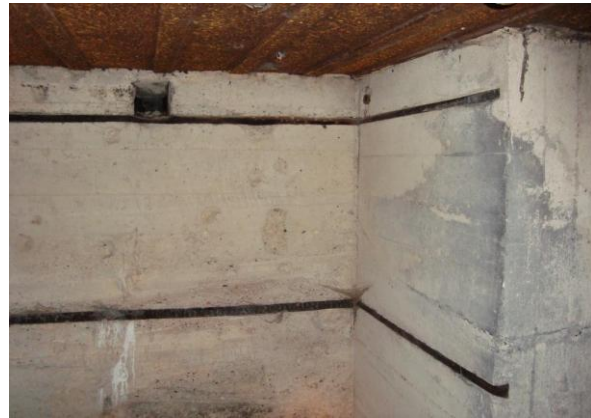
*de munitieruimte met de ingestorte latten en zo'n merkwaardige kas hoog in de wand*

Ook hier weer hoog in de wand die merkwaardige openingen, totaal vier stuks. Doel en nut zijn een raadsel. Ten behoeve van een hijsbalk? Deze nissen zijn in alle bunkers aanwezig. Afmetingen en diepte zijn verschillend, ze variëren in diepte van 40 cm tot 125 cm.

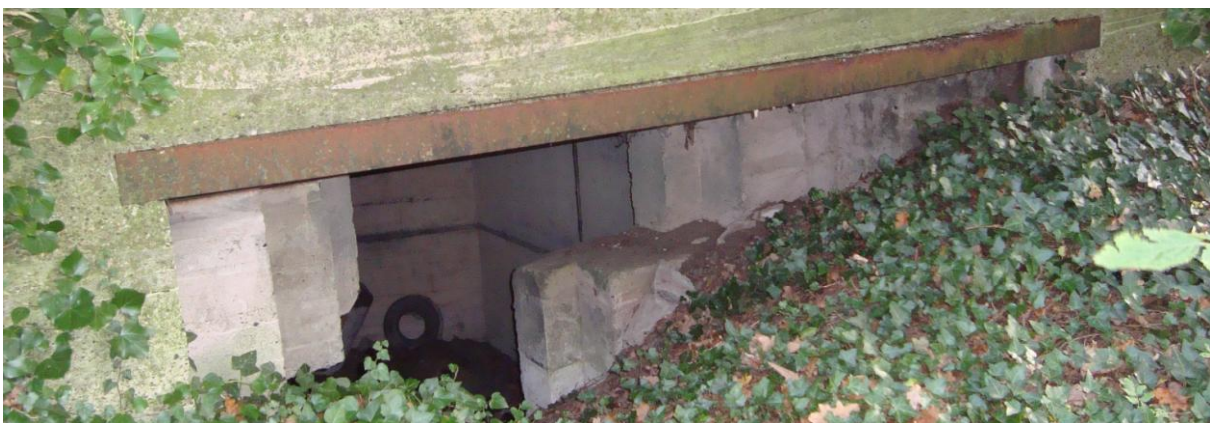
*het schietgat, de huidige toegang*

De bunker ligt nogal diep in de plaatselijke dijk verzonken. Blijkbaar heeft men geprobeerd hem in de grond weg te laten zakken. Dat is slechts deels gelukt, met als resultaat dat het schietgat nu de eenvoudigste toegang vormt. Langs de originele entree zou ook nog wel kunnen, ware het niet dat er in de loop der jaren een stevige boom voor gegroeid is.

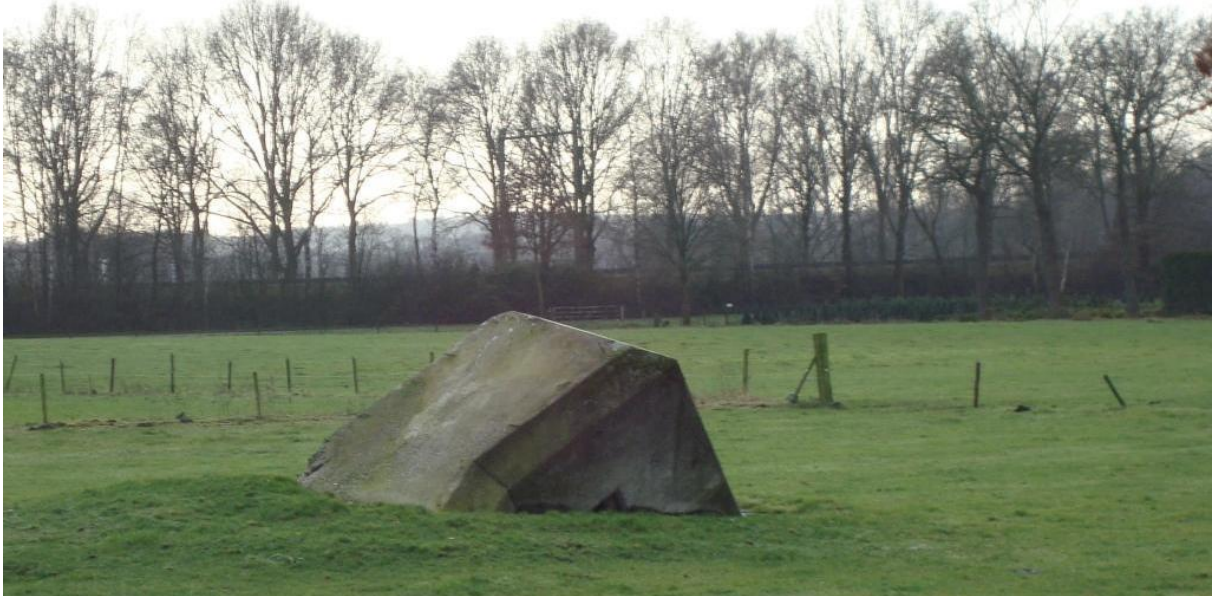
*en zo ging men in de zestiger jaren met z'n cultuur historisch erfgoed om ... wat boven de aarde steekt is het linkergedeelte op het plattegrondje boven (rode pijl); N 52.052558, O 5.523909*

Het is het nog zichtbare restant van een der weinige S7's uit de Grebbelinie; het is een kazemat met 7 schietopeningen en 2 ingangen, bijna meer gat dan bunker. De rode pijl op de plattegrond hierboven geeft aan wat er thans nog boven het weiland uitsteekt. In de tijd dat men al deze betonnen bouwwerken uit de oorlog slechts als hinderlijke obstakels beschouwde, is geprobeerd om ook deze kazemat onder de grond te werken.

En zo te zien is dat niet helemaal gelukt; de kazemat bleek te weerbarstig voor dat soort pogingen. Het vormt nu een schitterend monument voor het cultuur historisch besef uit de jaren zestig. Maar laten we met onze kennis van achteraf maar niet al te snel de staf breken over onze vroede voorvaders, onze beurt komt later ook.

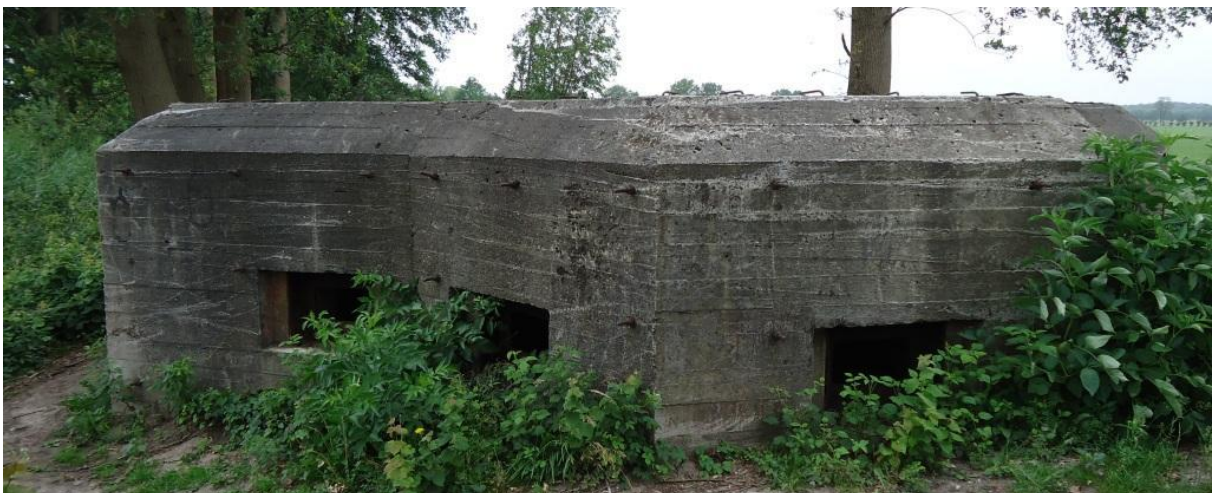
*de S7 op de Asschatterkeerkade, 2011, N 52.134680, O 5.456798; in 2014 zelfs weer van de origineel getrouwe pantsersluiken voorzien. Ook in deze kazemat heeft men na de oorlog munitie opgeslagen met rampzalig gevolg; het schietgat op de kop, links op de foto (niet in beeld), is geheel ontzet.*

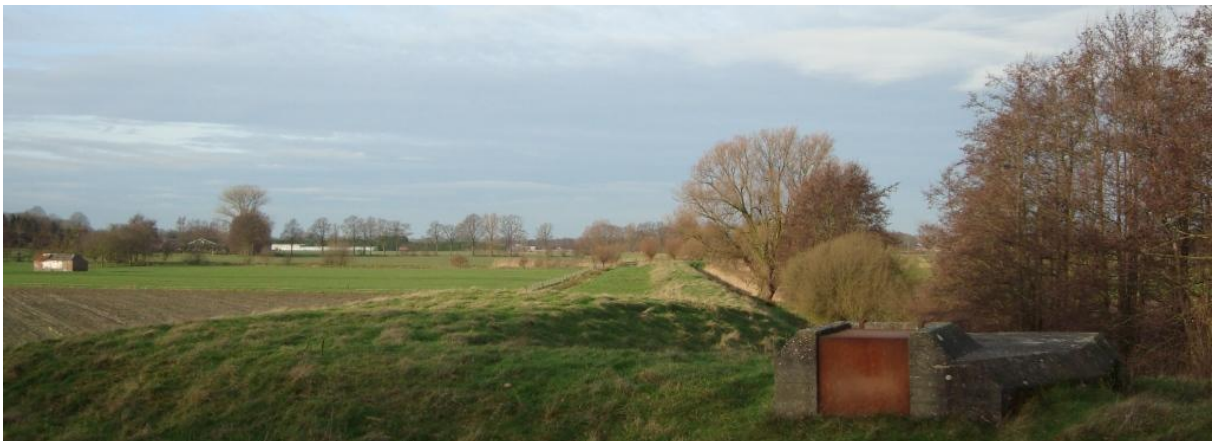
*Linie van Juffrouwwijk, rechts een flankerende betonkazemat met klimkoker*

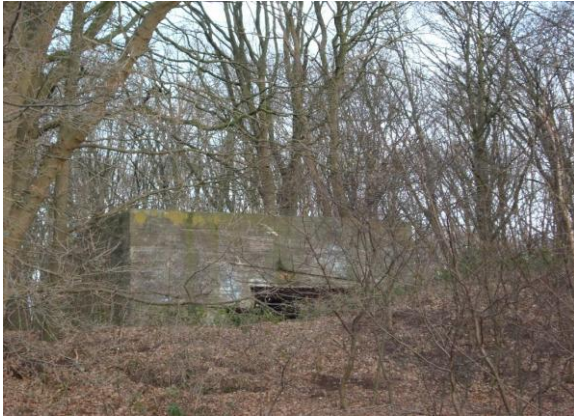
Deze R703 staat hoog op de wallen van het oude fort, het schietgat exact gericht op het zuiden. Deze bunker is, evenals die op de Juffersdijk en aan de Woudegge uitgevoerd met rechte hoeken. Het betonwerk is nogal ruw gestort; er was haast bij. Ook deze bunker was gecamoufleerd met geschilderde ramen met gordijnen, thans vrijwel niets meer van zichtbaar.

*Fort aan de Buursteeg, hoog op de wallen*

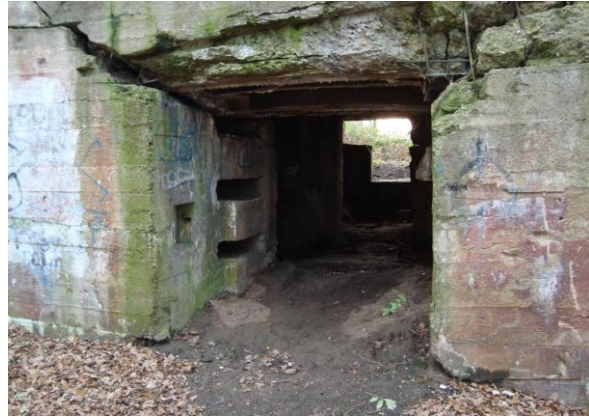
*de zwaar beschadigde entree*

De bunker is zwaar beschadigd. Na de oorlog is een vergeefse poging gedaan om de bunker op te blazen. In de munitieruimte is duidelijk te zien, dat daar een zware explosie plaats heeft gevonden. De hele ingangspartij is ontzet. Het dak is tijdens de explosie deels opgelicht en weer op z'n plaats teruggevallen. De schuine tussenwand rechts is deels naar de geschutsruimte weggeslagen. Opvallend is de lichte wapening in de beton van deze tussenwand; het is in feite alleen maar krimpwapening; de wand schijnt ook niet tegelijk met de muren te zijn gestort. Alles getuigt van gehaaste bouw. De mondingsgaskuil is nog aanwezig, zoals een proefsleuf door de enthousiaste onderzoeker, ene LvM, laat zien.

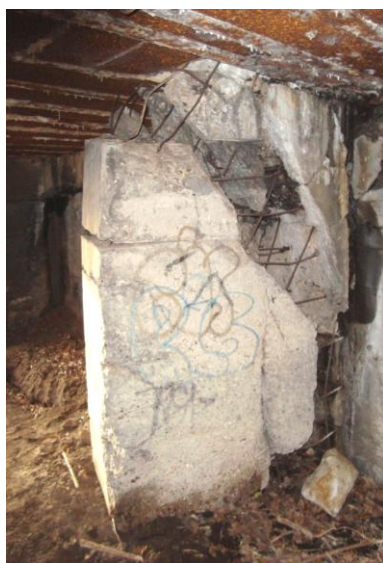
*de ontzette tussenwand*

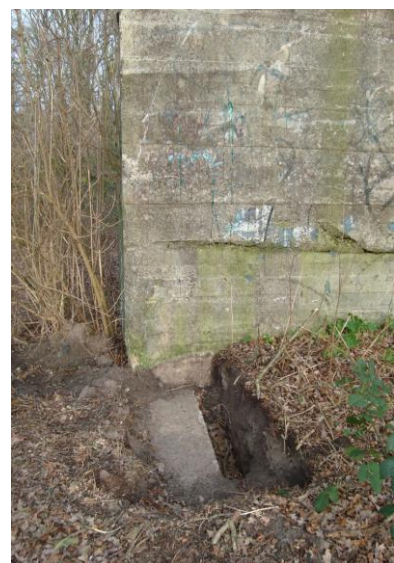
*links, de aanzet van de mondingskuil*

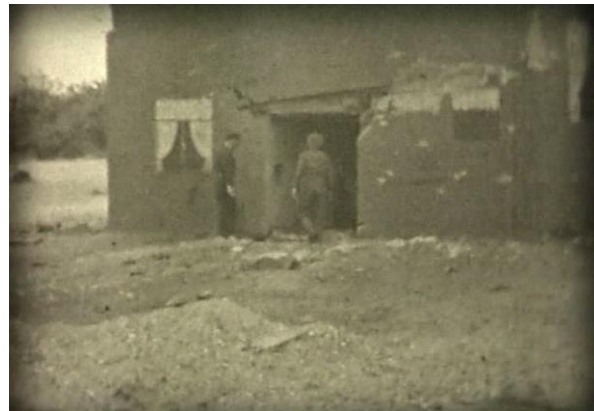
*opnemen van de schade; let op de geschilderde ramen links en rechts van de entree, en de kogelgaten*

Wat opvalt, is de 'vrij geringe' schade die door de explosie teweeg is gebracht. Zeker in vergelijking met de tragische bunker bij De Klomp, blz.17, is het resultaat maar magertjes. Het doet het vermoeden rijzen dat de springploeg niet echt professioneel is geweest. De Canadezen speelden wel meer met explosieven, zoals het metersdikke metselwerk van 't reduit van Fort bij Rijnauwe ook tot flinke schade heeft mogen ondervinden.

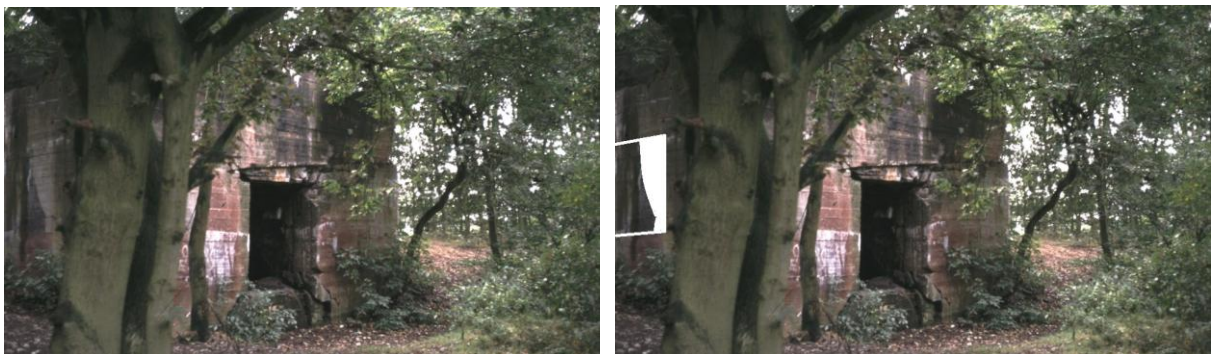
Op de rechter langsgevel is geen enkel spoor meer terug te vinden, maar de oude opname uit 1945 geeft wel een indicatie. De hoogte van de deuropening is bekend, alsmede de lengte van de bunker. Uitgezet op de opname kunnen plaats en afmetingen redelijk worden vast gesteld.

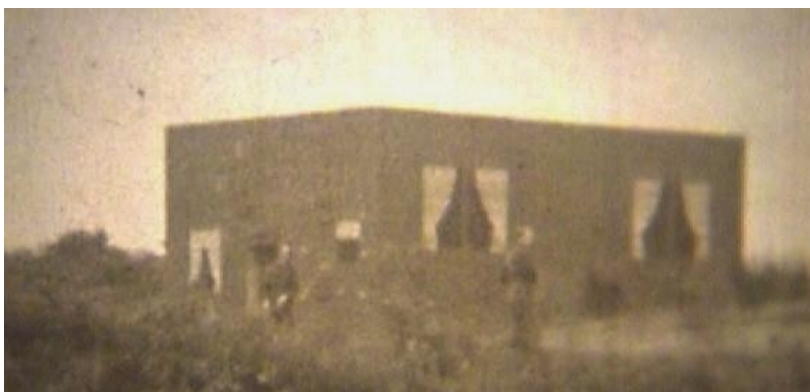
*de westgevel, 1945*

Opvallend is dat de ramen aan deze zijde (westen) aanzienlijk hoger zijn geplaatst dan de raamschilderingen aan de andere zijde (oosten).

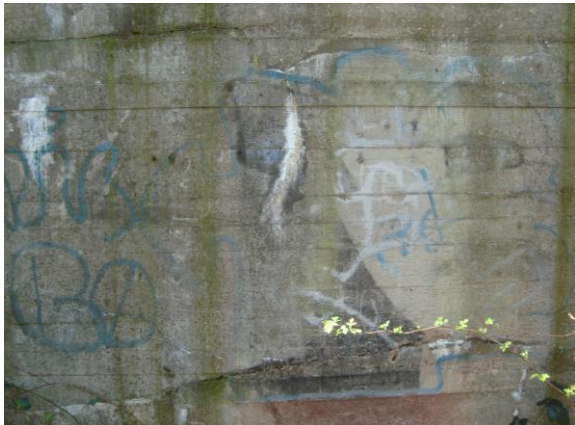
*geschilderd gordijn (oostgevel)*

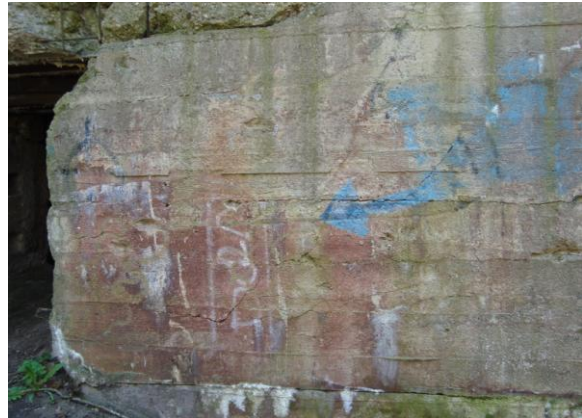
*resten van de oorspronkelijke baksteenrode kleur*

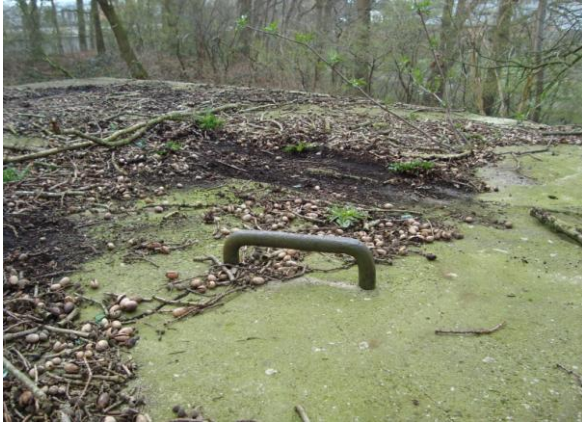
beugel voor de bevestiging van een dakspant?

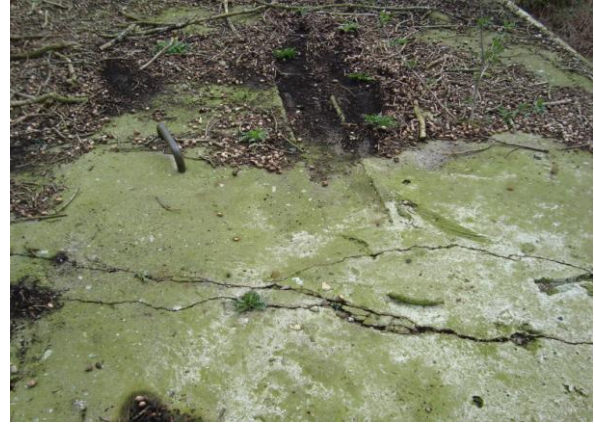
Het dak is bij de ontploffing op vele plaatsen gescheurd en gebarsten, zoals ook op dak te zien is; het plafond lekt dan ook over het gehele oppervlak.

craquelé op dak

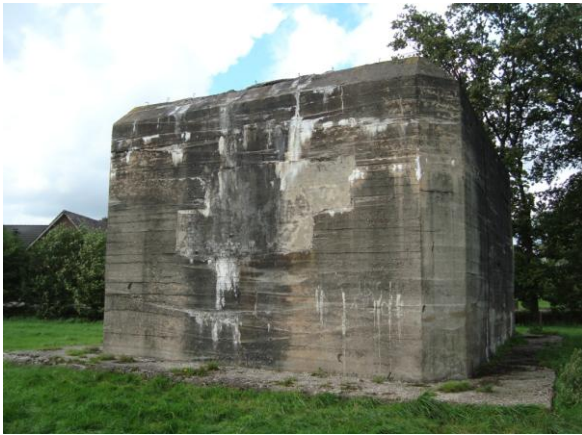
*dicht gemetseld schietgat*

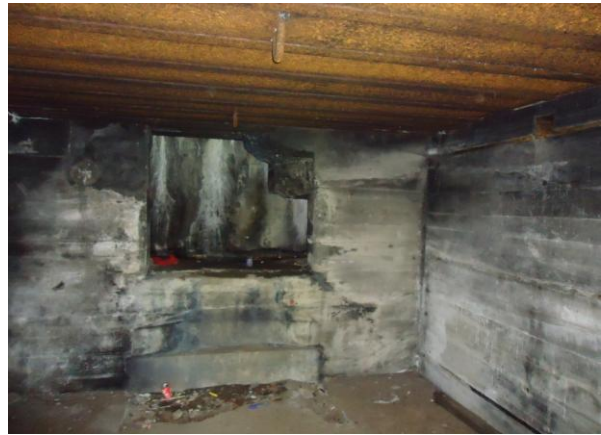
*binnenzijde, vuurbanket verwijderd*

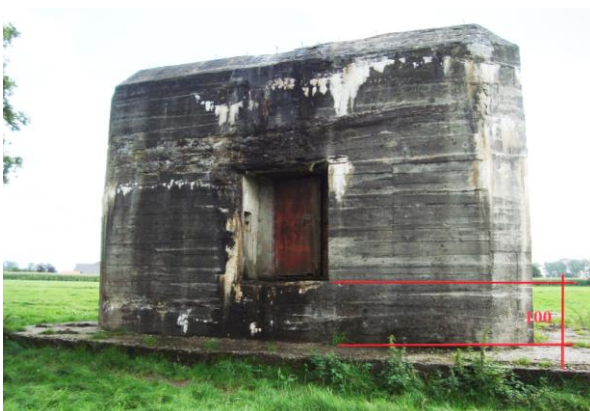
*entree ligt 100 cm boven maaiveld*

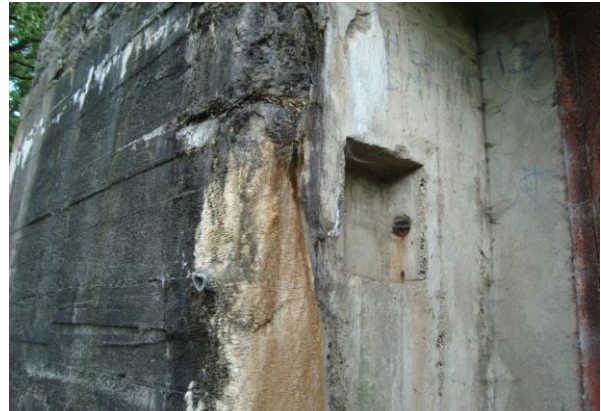
*buis en sparing tbv communicatie met binnen; de buis  $\varnothing 80$  mm mondt standaard binnen linksboven tegen het plafond uit.*

*Ook hoog in de tussenwand links is zo'n buis aangebracht naar de kanonskamer.*

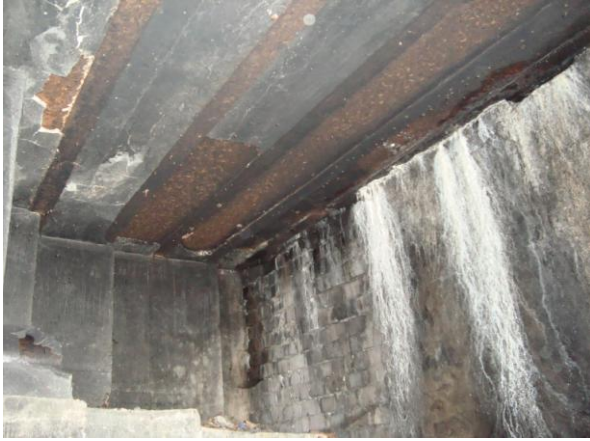
leksporen door 2 meter beton!

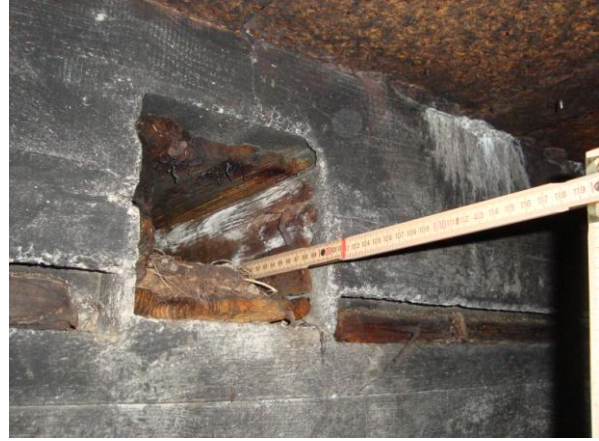
Binnen zijn de vier merkwaardige gaten, hoog in de wand in het hart van beide vertrekken, ook hier aanwezig, 100 cm diep, met inbegrip van de resten van de bekisting.

een der vier gaten 100 cm diep, maar met welk doel?
