# ***DE PANTHERSTELLUNG***

*Pothbrug, Woudenberg*

*Een overzicht  
1-1-2016*

## I. Pantherstelling.

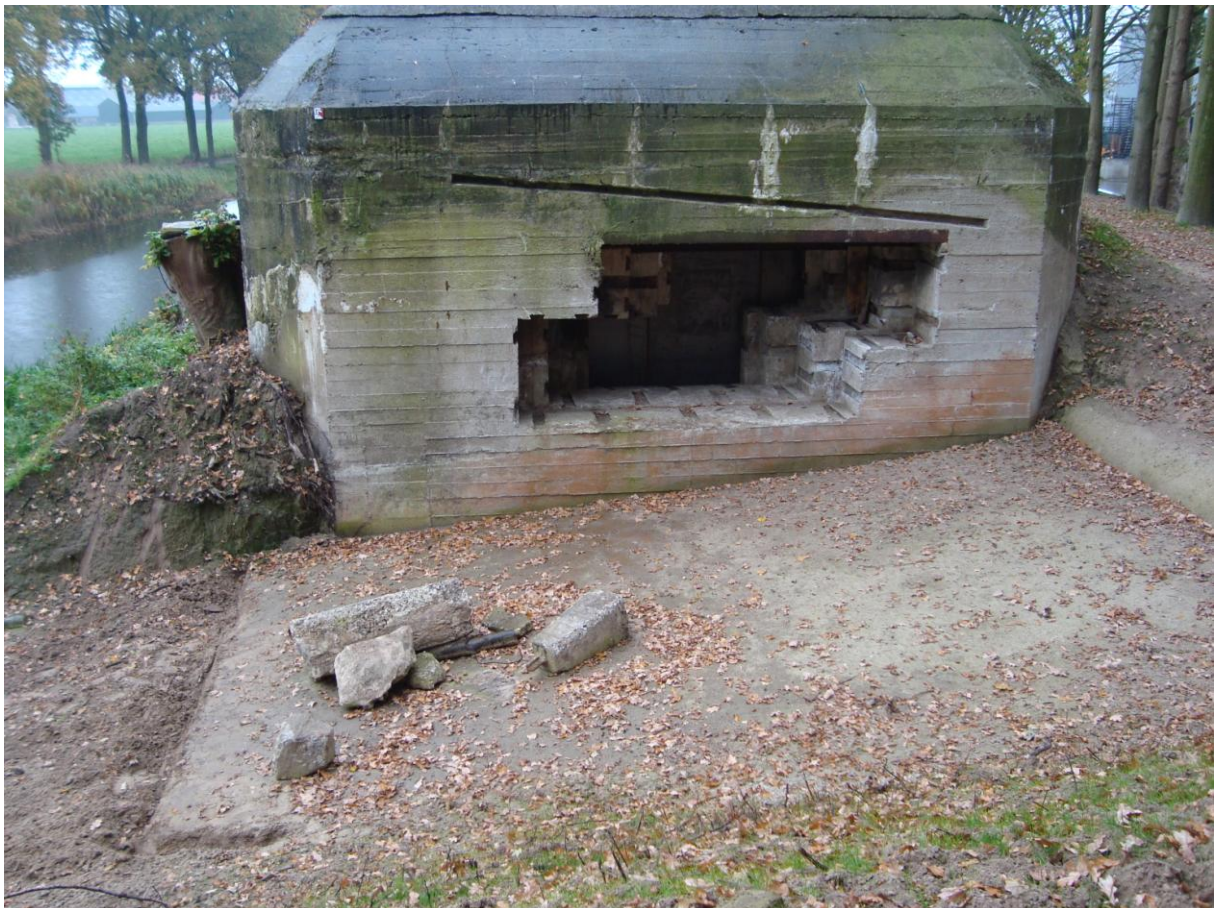
*Pothbrug Woudenberg; linksonder betonresten, gevonden bij de uitgraving. Het schietgat heeft unieke (alleen hier aangetroffen) ingestorte latten voor de bevestiging van scherfwerende betimmering*
